# Mérnöki károsodásanalízis

Dr. Dévényi László

# Anyagtudomány és Technológia Tanszék

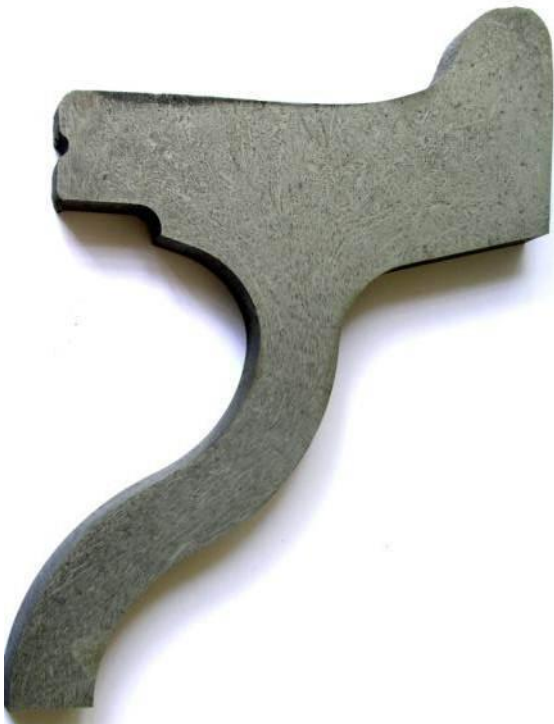
## Vasúti kerék

- ❖ Üzem közbeni keréktörés
- ❖ A futófelületre merőleges kicsi, mikroszkópikus repedések, elhanyagolhatók
- ❖ A futófelülettel párhuzamos, kiterjedt repedések
- ❖ 280°C környékén (akár intenzív fékezés hatására) a kerék anyaga ridegedik (Cr)
- ❖ Túlterhelés és a fenti együttállások hatására a koszorú repedései instabilan terjedtek.

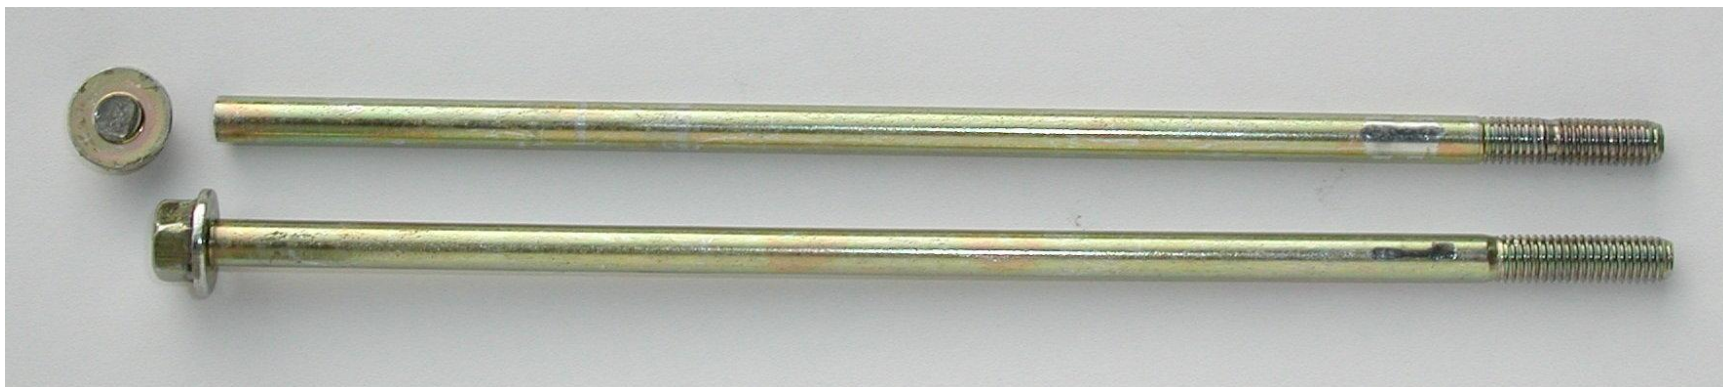
Szerelési hiba, elégtelen meghúzás és nem egytengelyű igénybevétel.

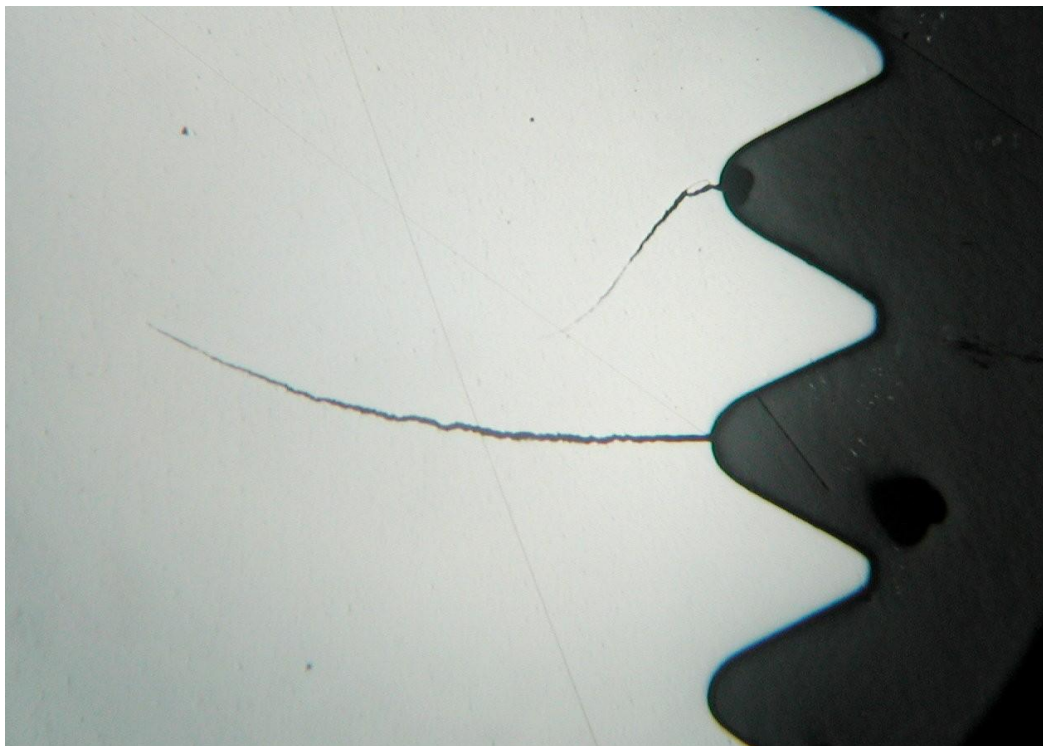
Transzkrisztallin  
fáradásos  
repedés

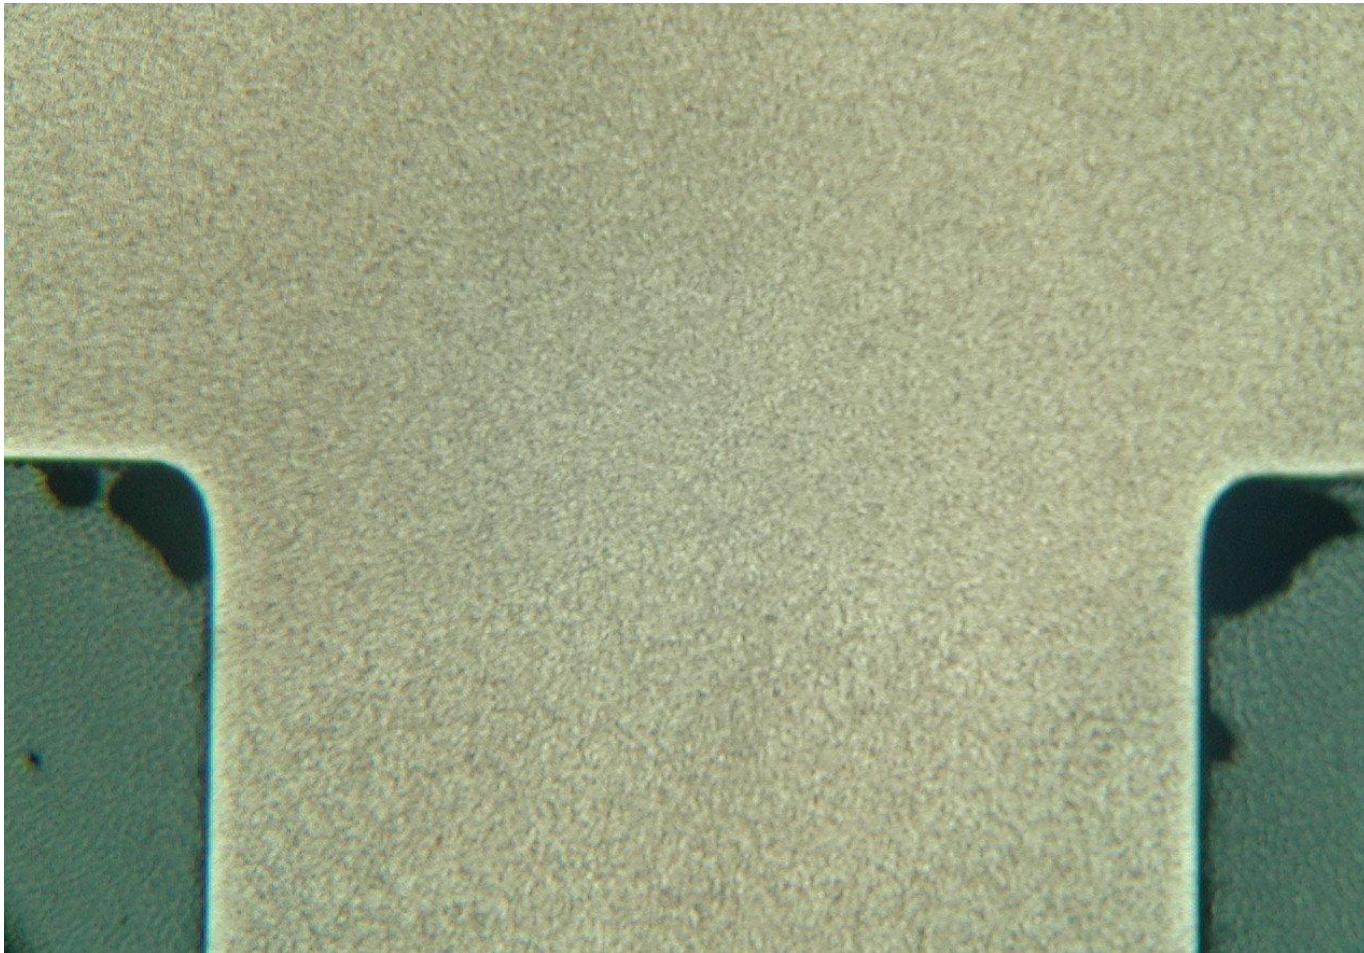
Kicsi lekerekítési sugár a csavarfejnél. Tervezés, konstrukció?

Csavarfej és szár nem egytengelyű, sajtolási és minőségellenőrzési hiba.

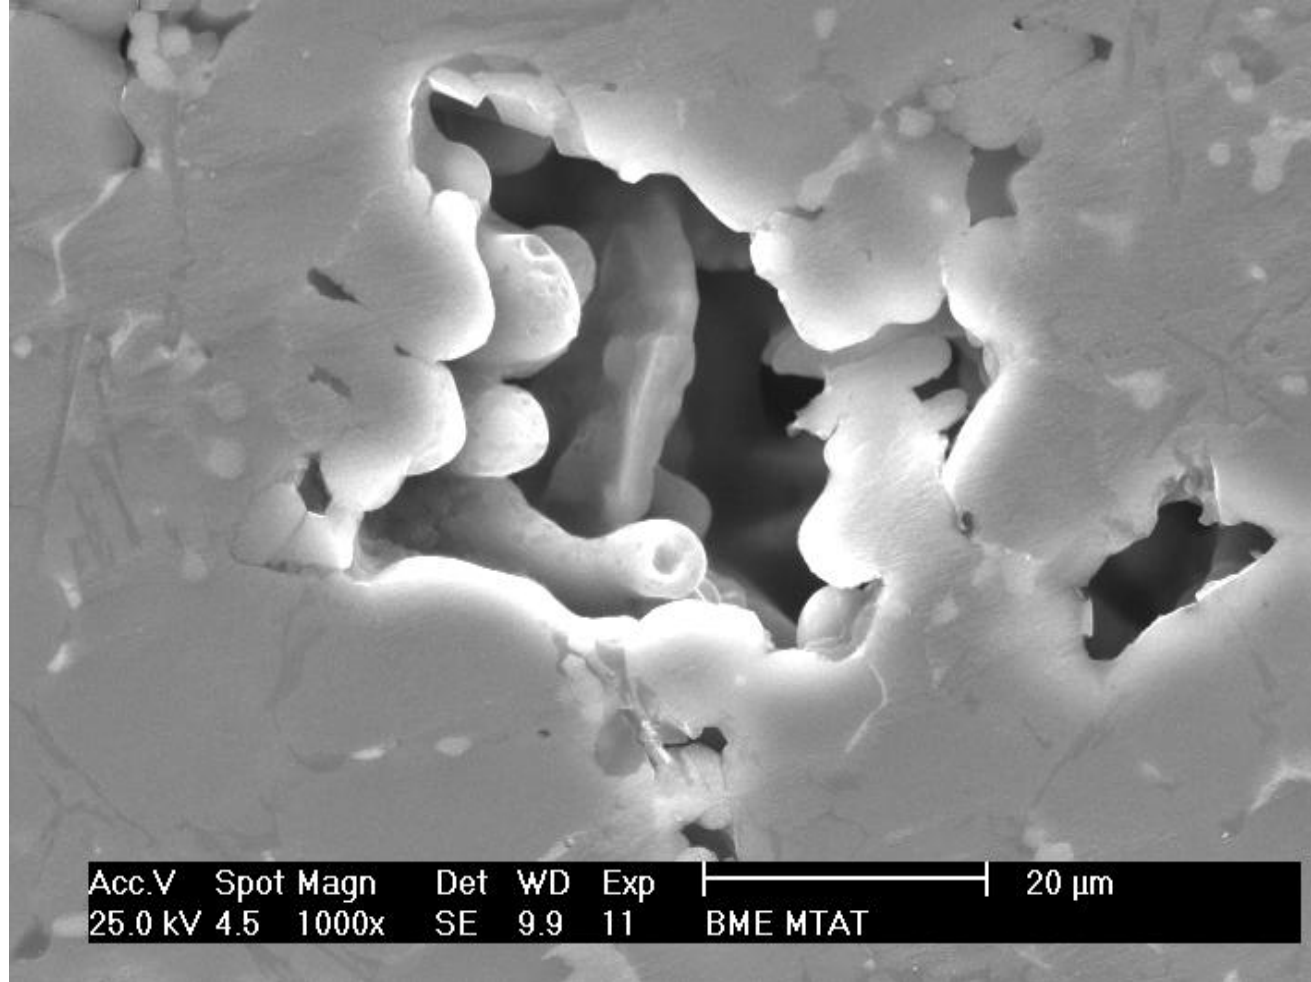
AlSi13 Szívódási üreg. Csúszófelület? Dugattyúgyűrű élettartama? Tömörség (fékdugattyú)?

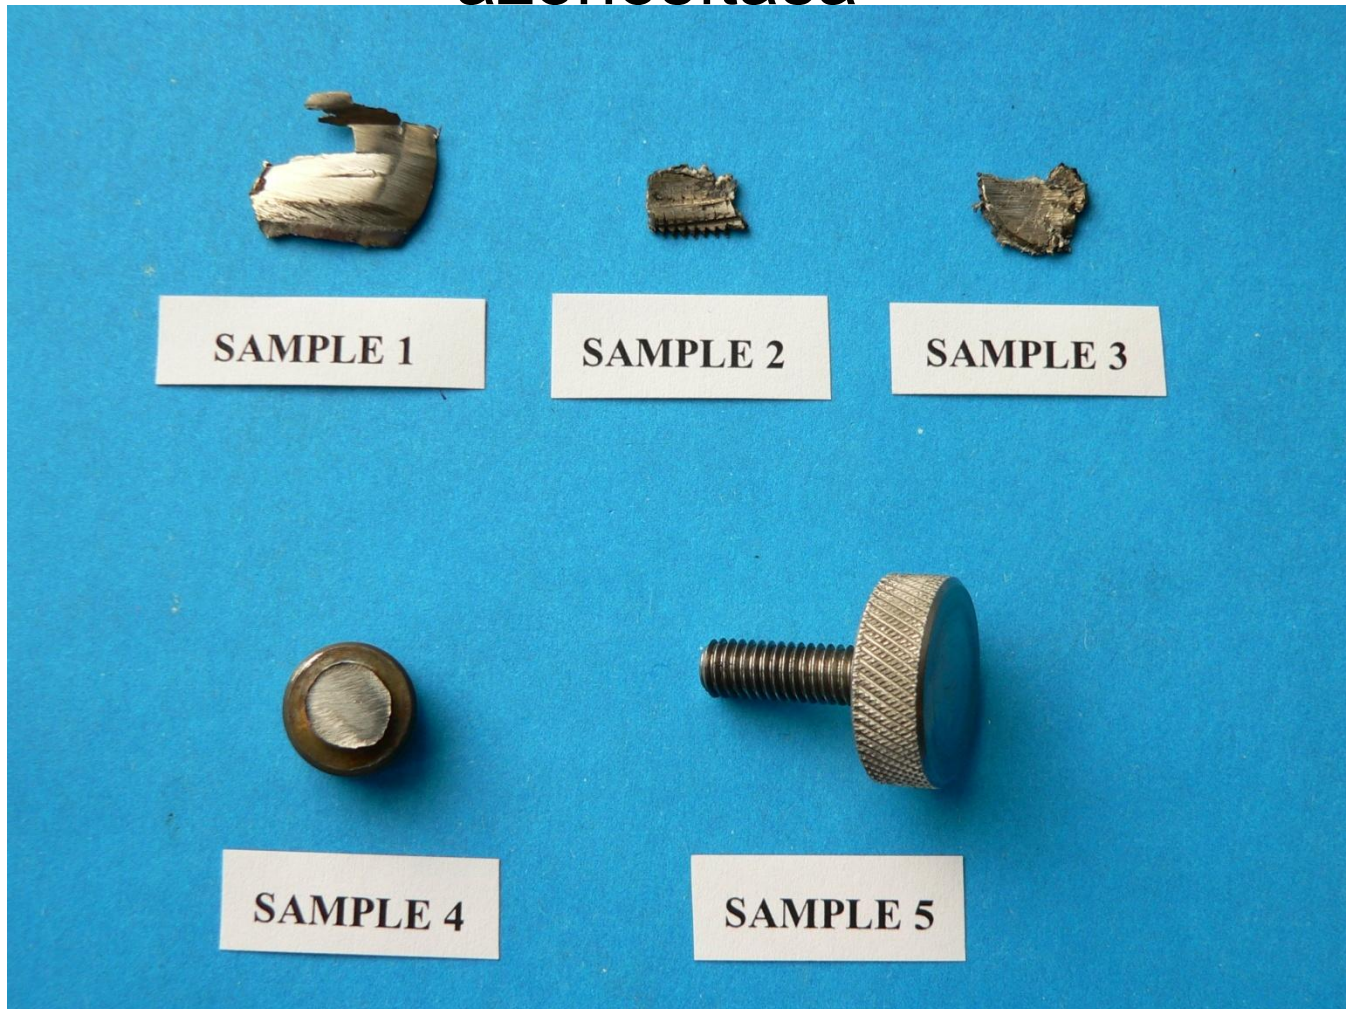
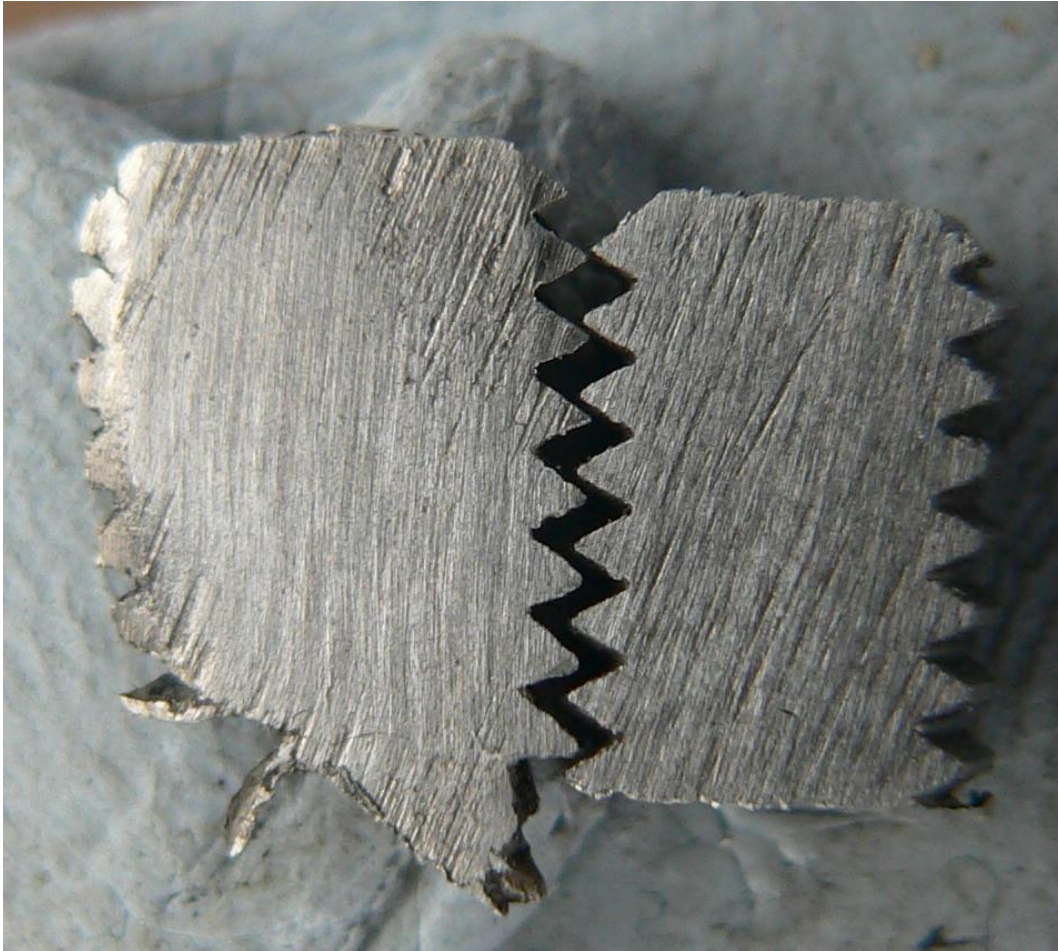
# Kábelek polimer szigetelő rétegét extrudáló berendezésbe került roncsolódó idegen test azonosítása

Roncsolt és  
eredeti  
„gyanús” minta  
metszete

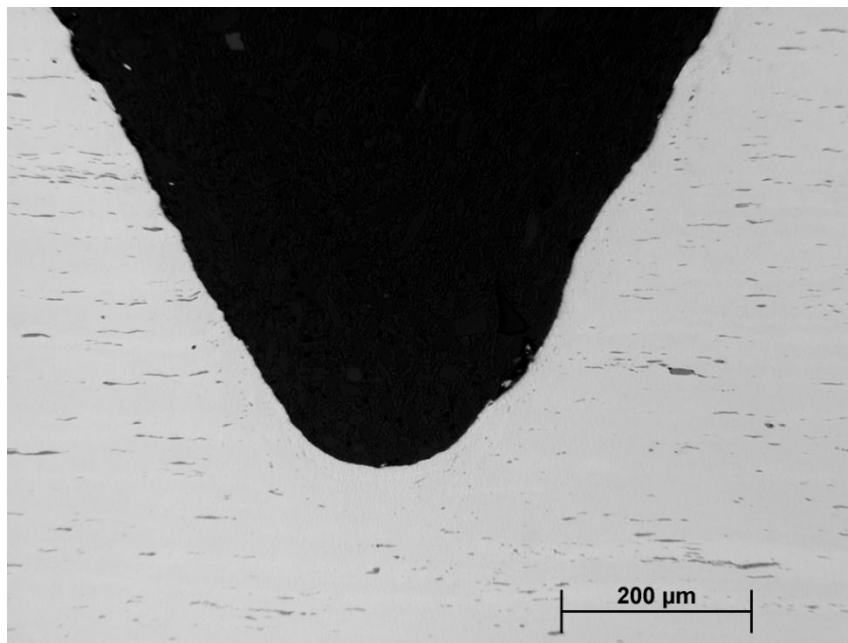
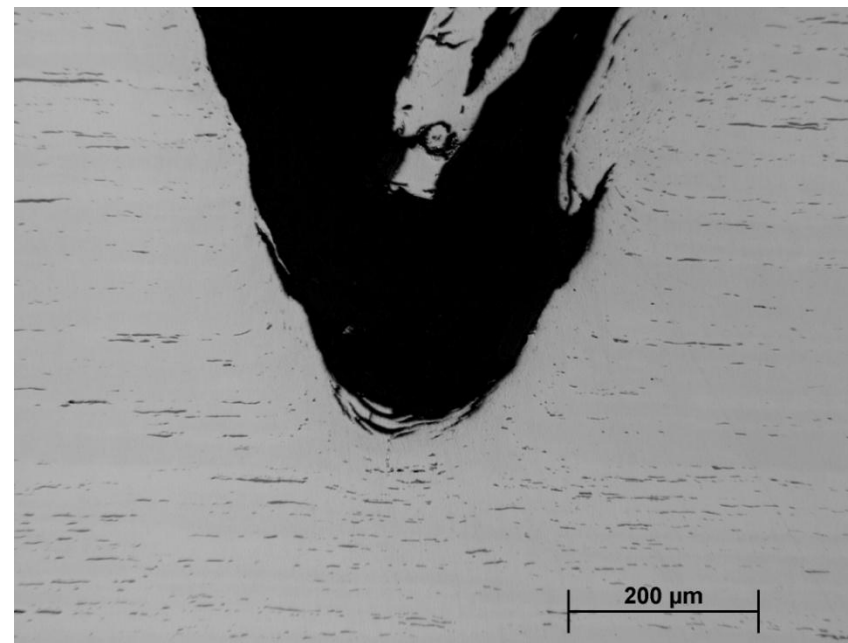
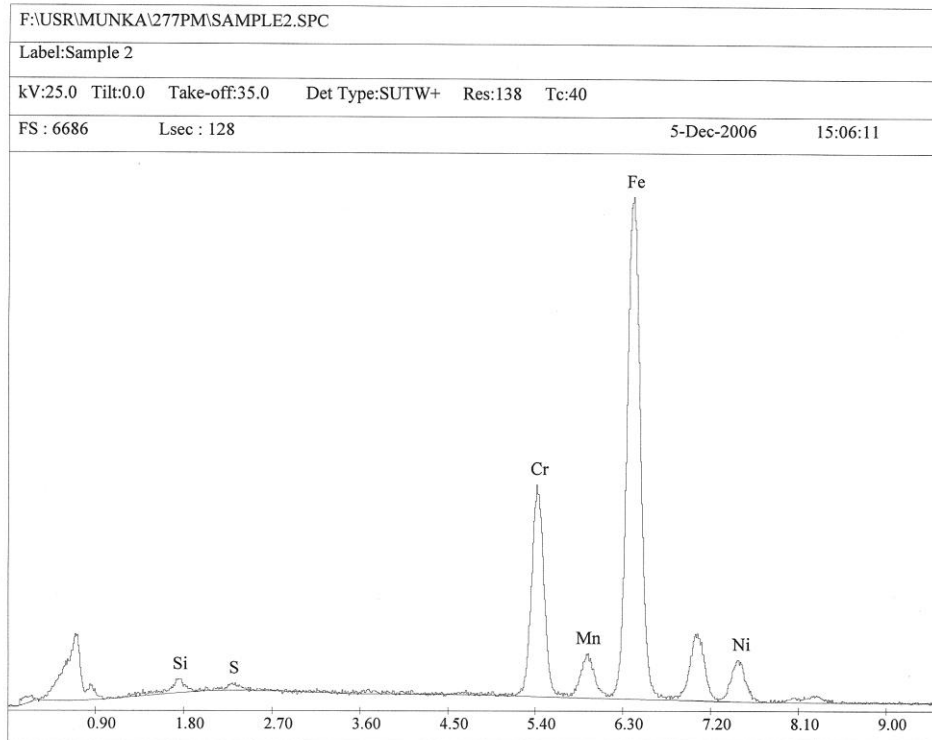
Eredeti és „gyanús” minták metszete  
MnS zárványsorok, forgácsolt csavarmenetek,  
EDS azonos saválló kémiai összetétel

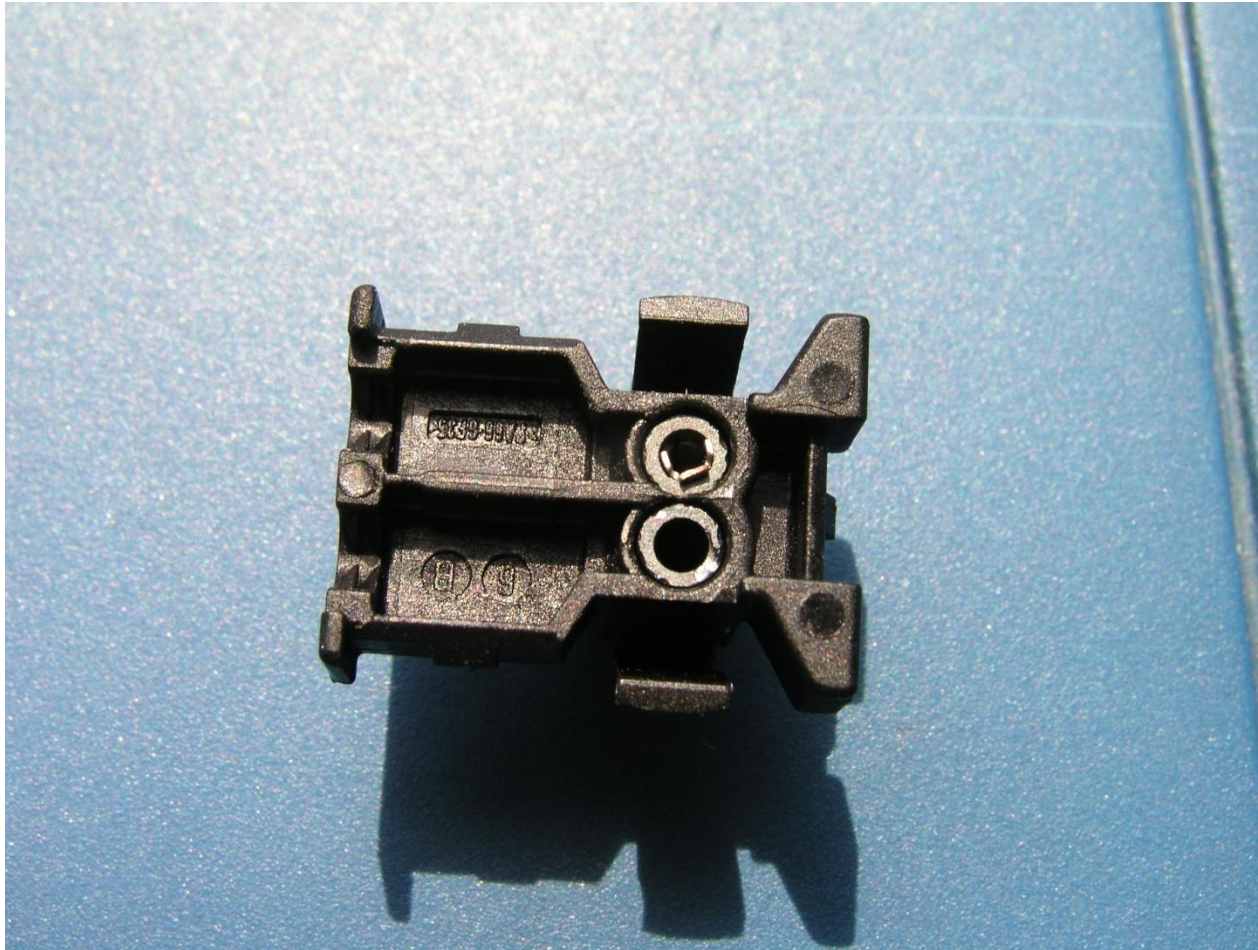
Polimer házfél,  
a felső ferrit  
gyűrűben  
a törött  
csatlakozó

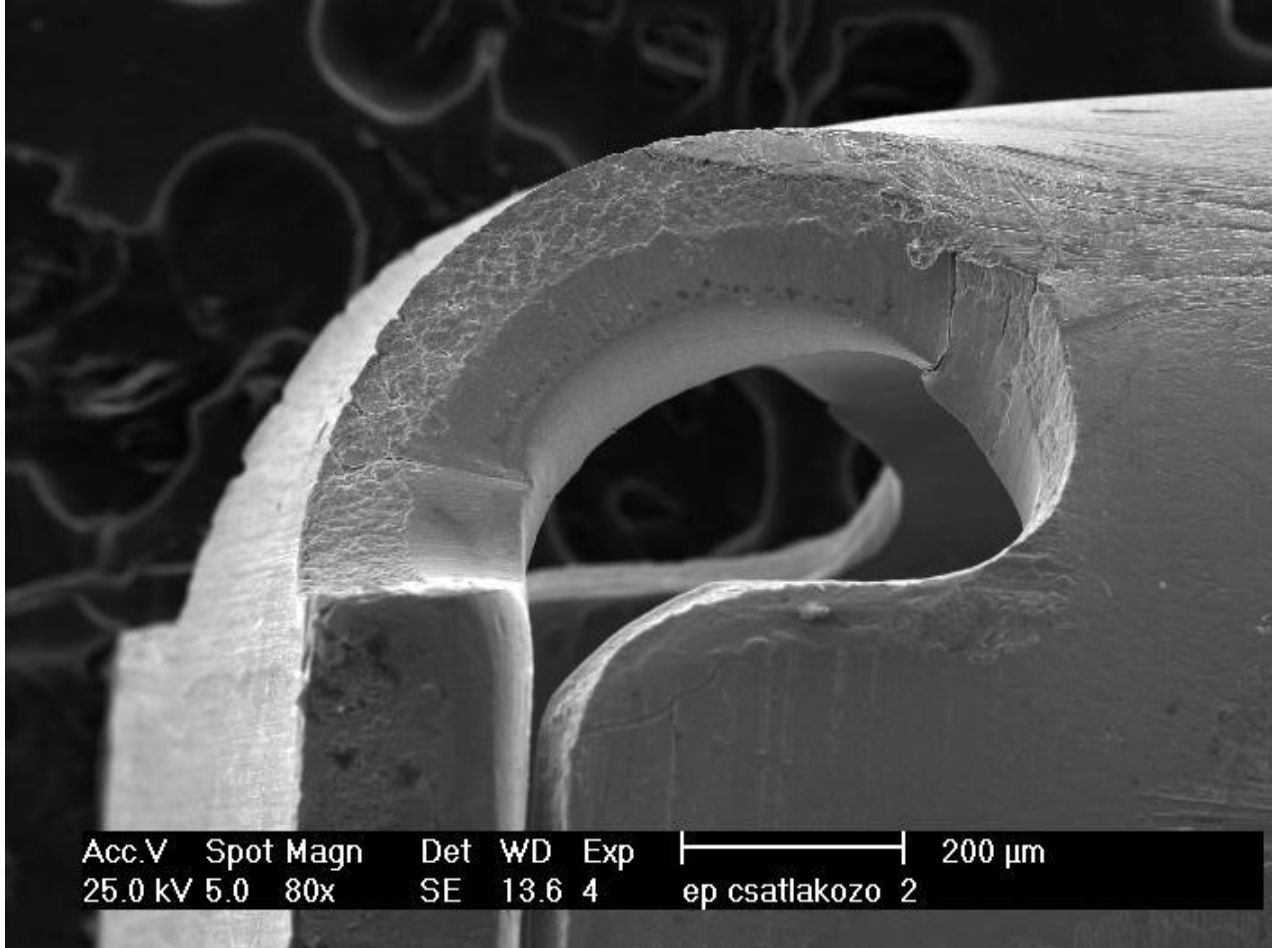
Ép csatlakozó  
nyakrésze

Tervezés  
anyagminőség  
és  
technológia

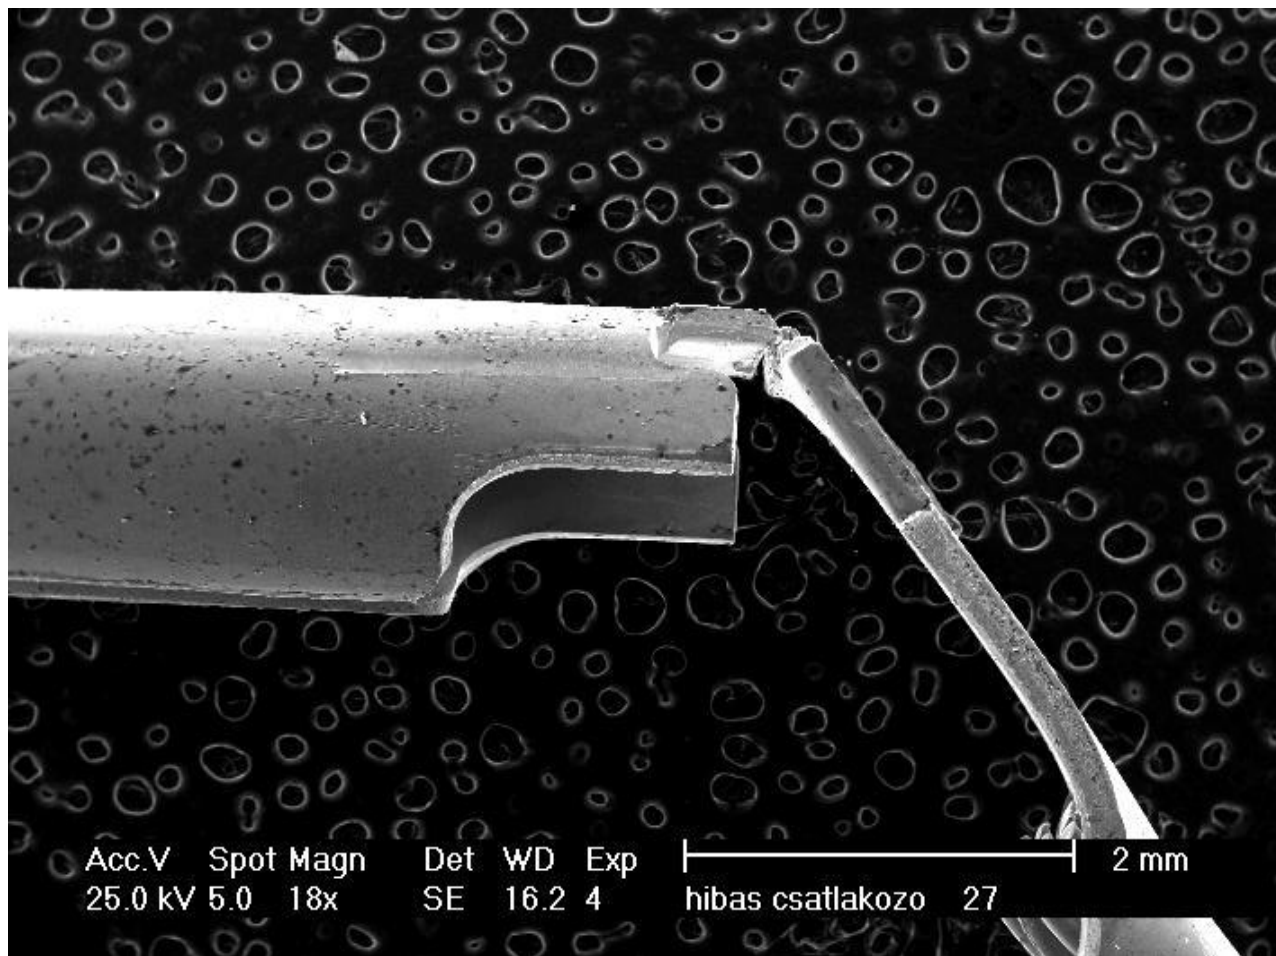
Törött csatlakozó  
szakadási  
szöghelyzet.

Szereléskor a  
kábelrel tépték le

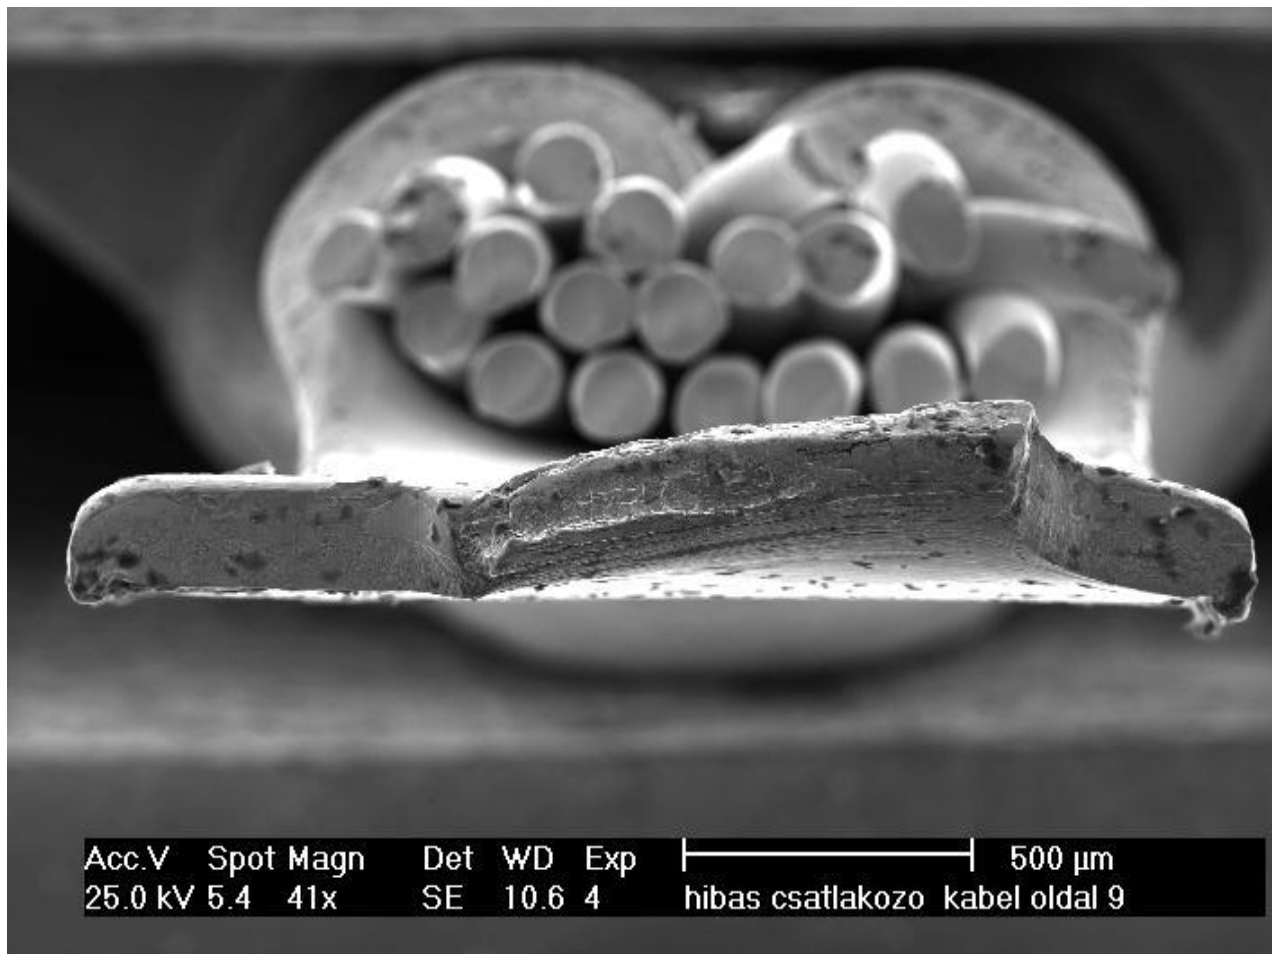
Törött csatlakozó,  
törési felület.  
Csavarás okozta  
maradó  
deformáció.

Kábel meghúzás, hajlító - szakító igénybevétel.  
A meghúzás iránya 45°-ot zárt be a szerelési  
alaphelyzettel.

Rugókemény bronz anyag, repedések a  
gyártáskori hajlításból. Hajlítás görbületi sugara  
kicsi (konstrukciós hiba).

Közvetlen károsodási ok: a szerelő letépte.

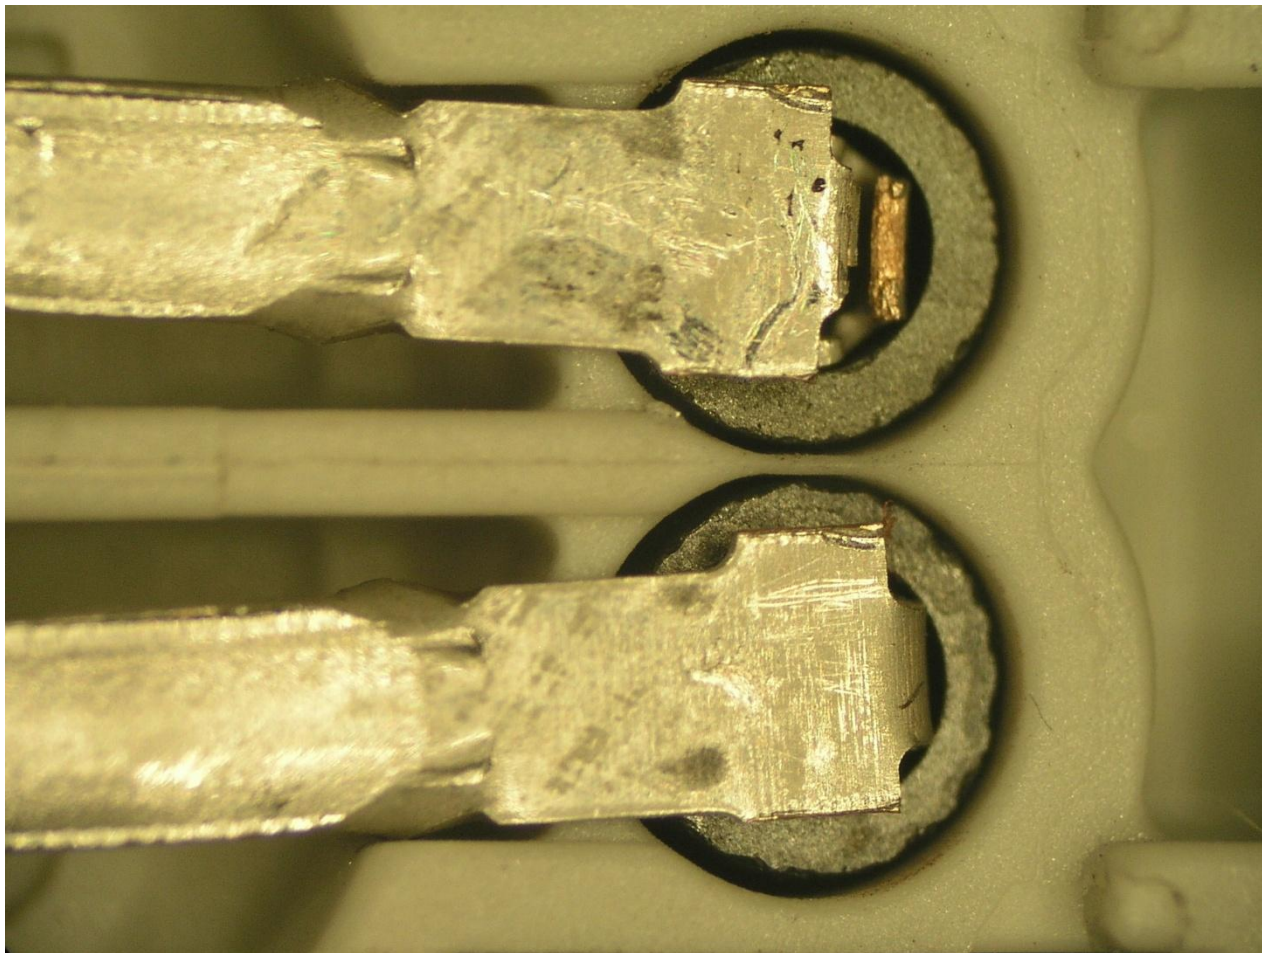
Felül törött,  
alul ép  
csatlakozó

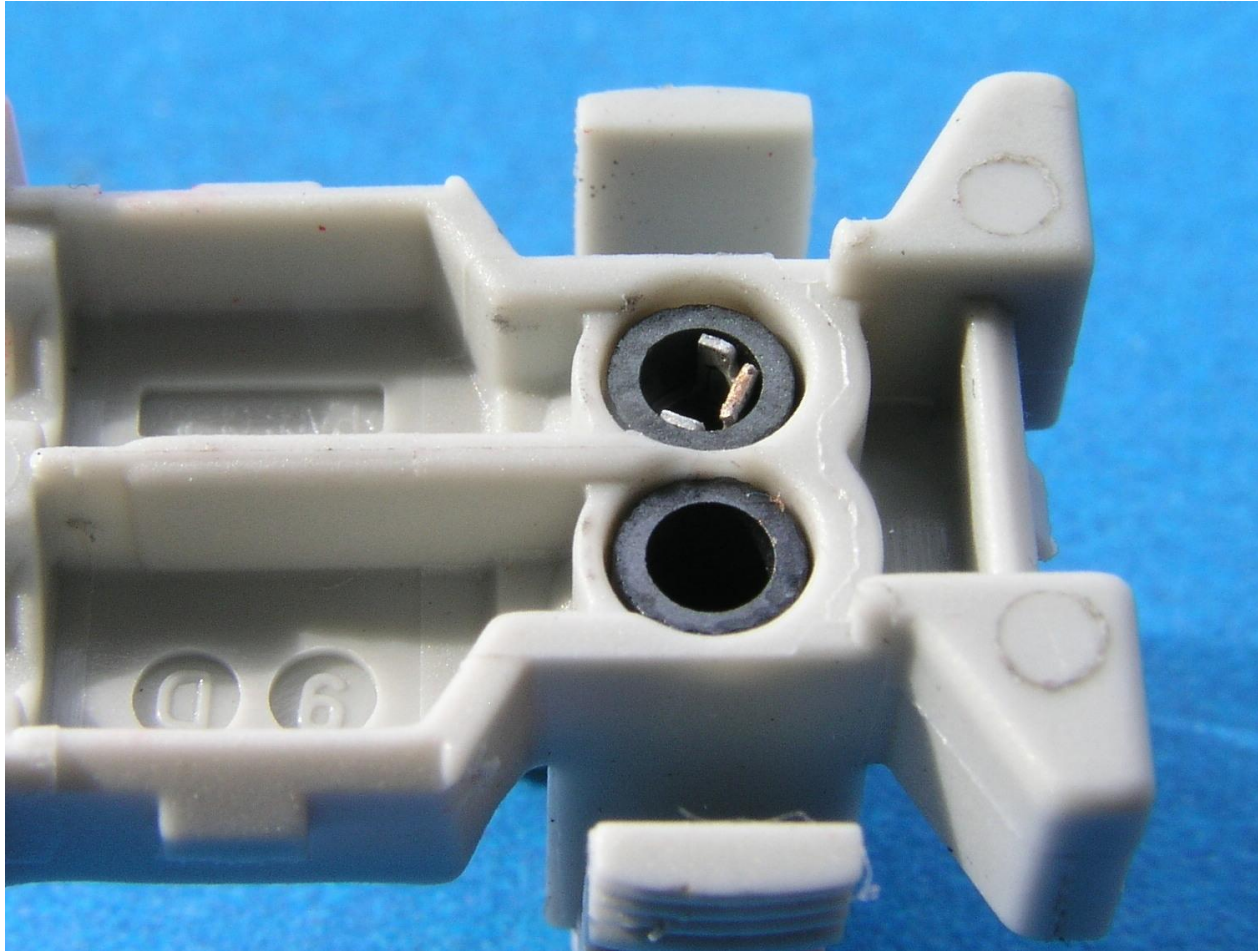
Polimer házfél,  
a felső ferrit  
gyűrűben  
a törött  
csatlakozó

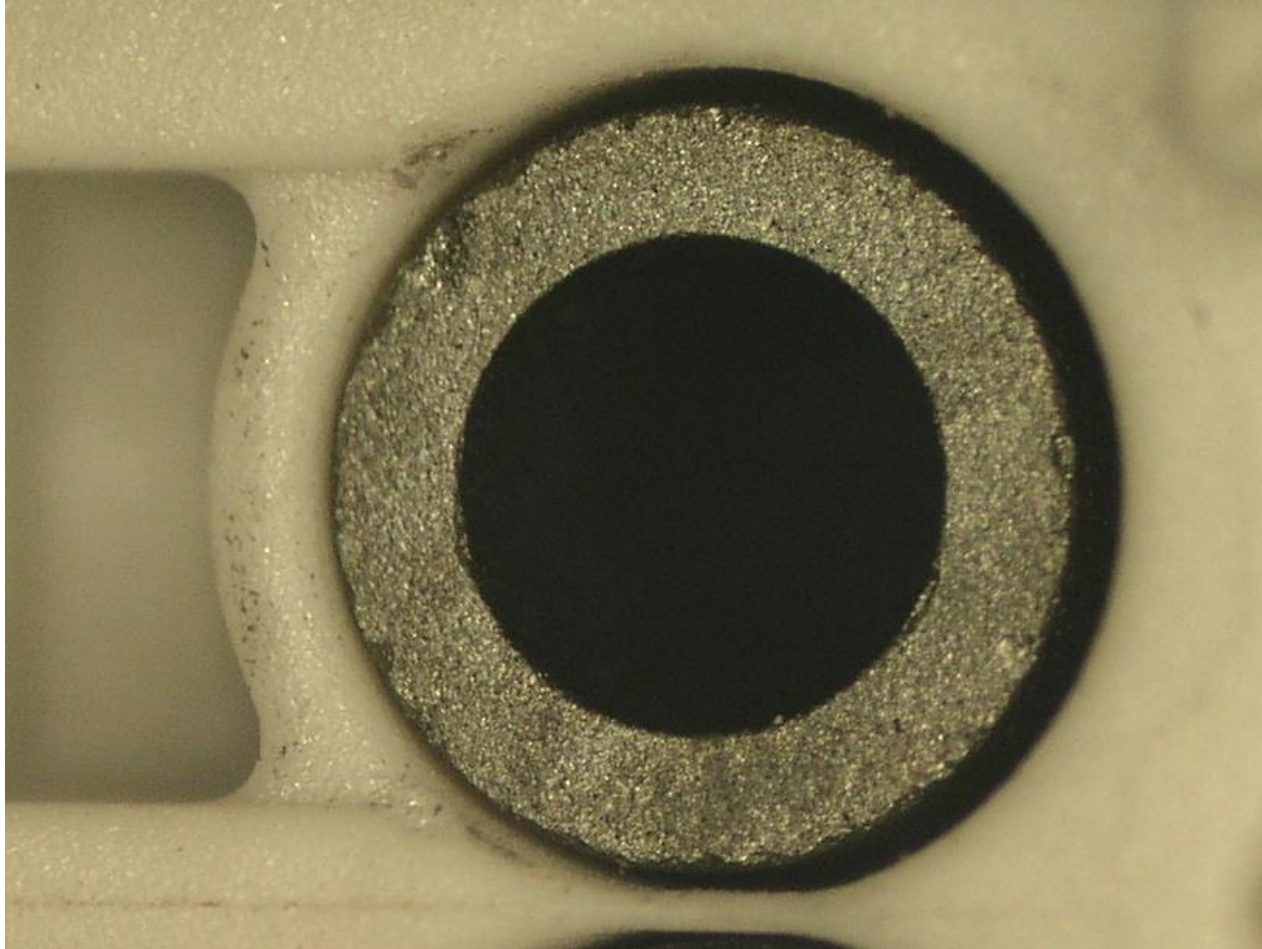
Súrlódási nyomok  
a polimer ház  
vállrészén.  
Leszakítás  
szöghelyzete!

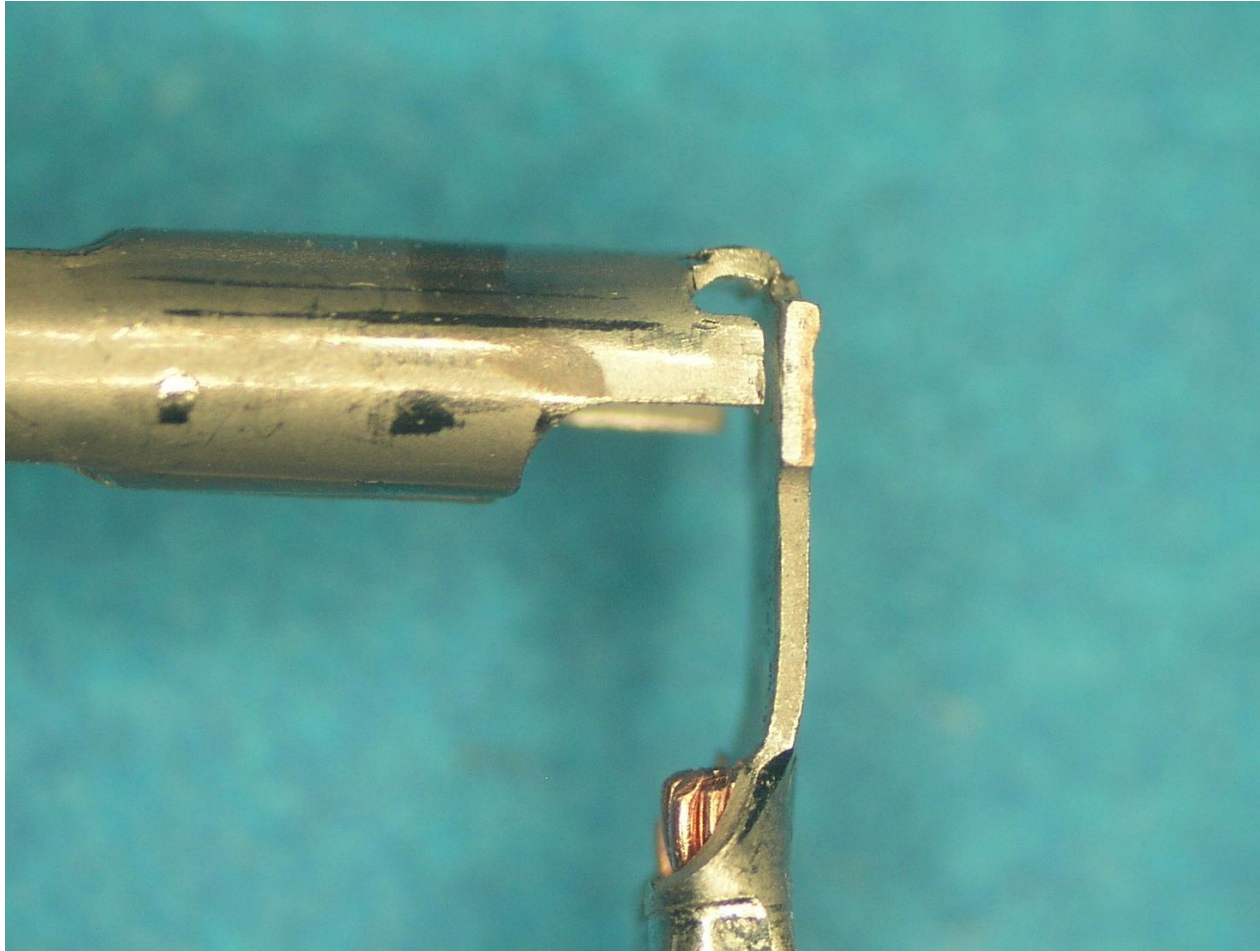
Töretfelület  
alakjából  
becsült  
szakadási  
szöghelyzet.

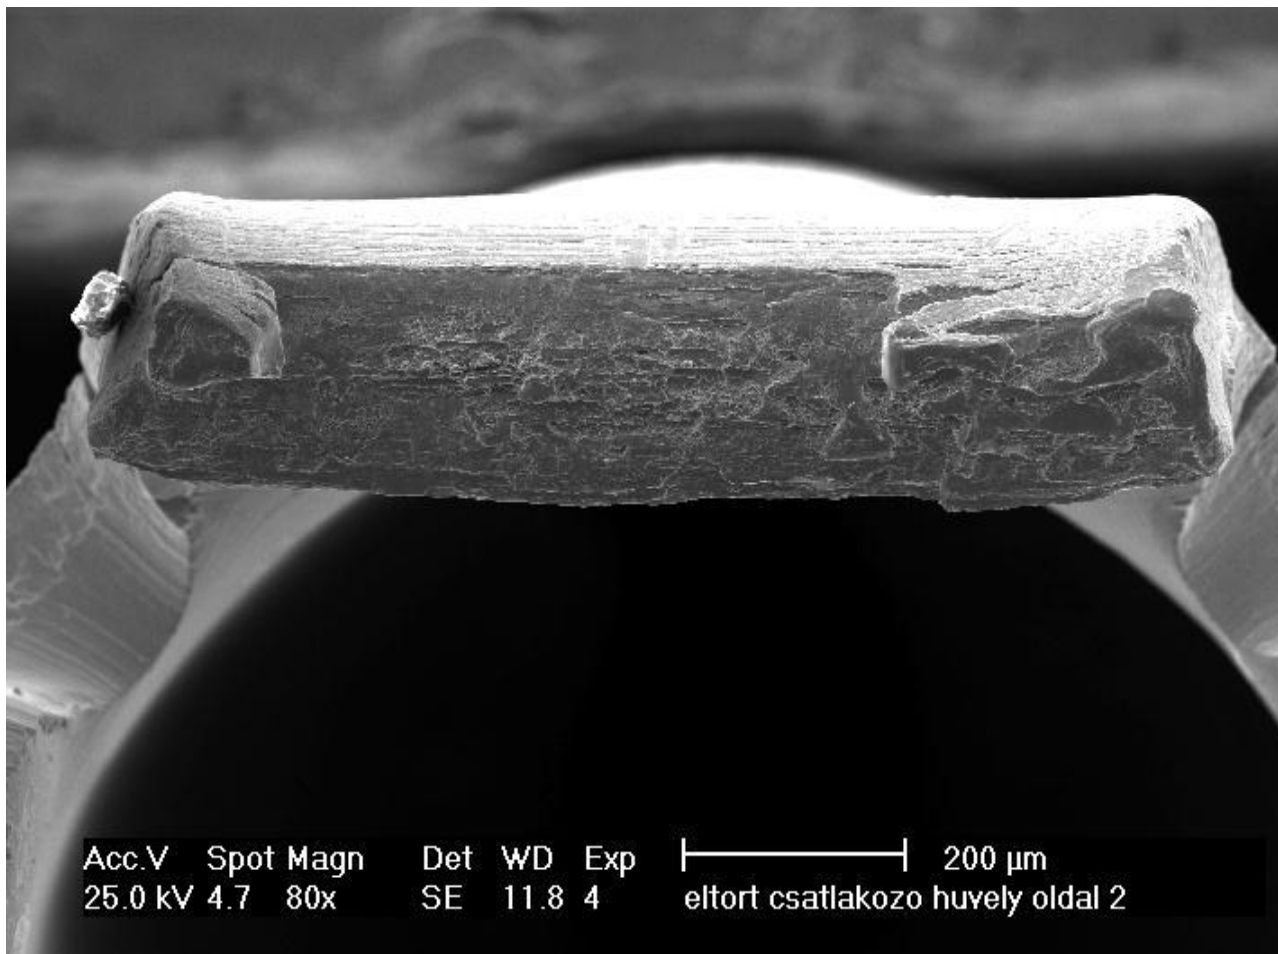
Töretfelület

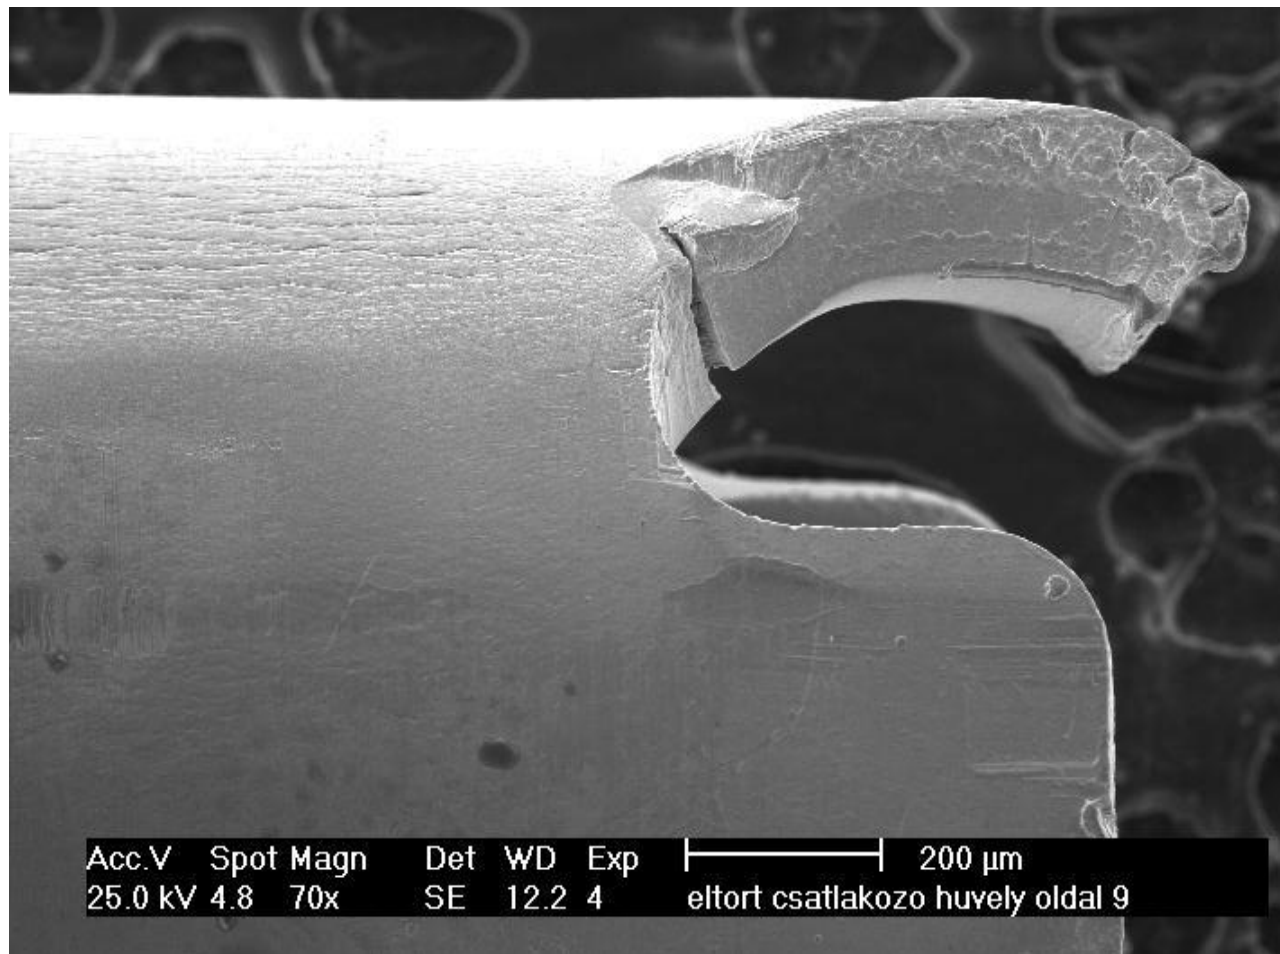
Törött  
csatlakozó  
hüvely.

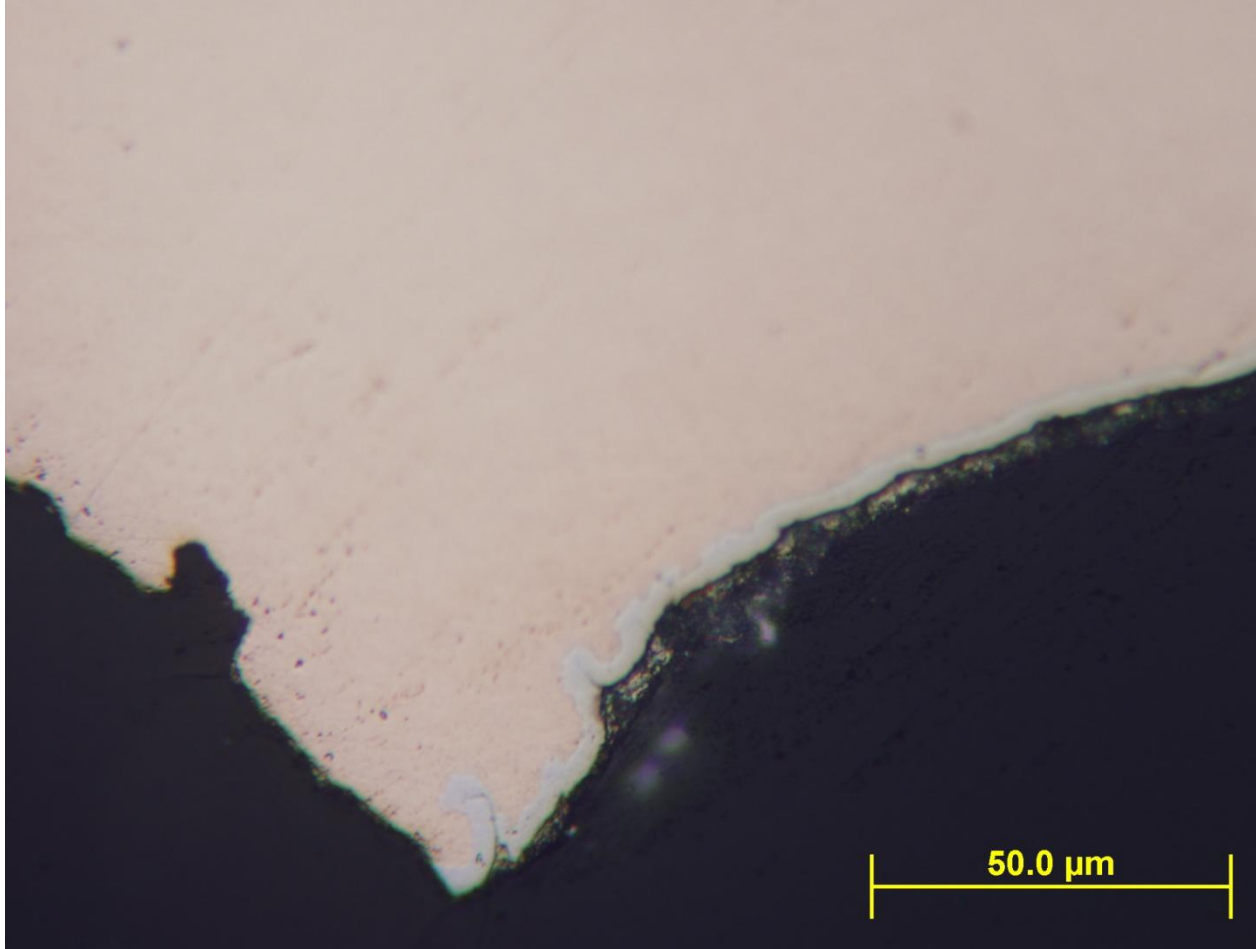
Töretfelület  
metszete.  
Gyártási  
repedések  
a belső íven,  
galvanizált  
nikkellel  
feltöltve.

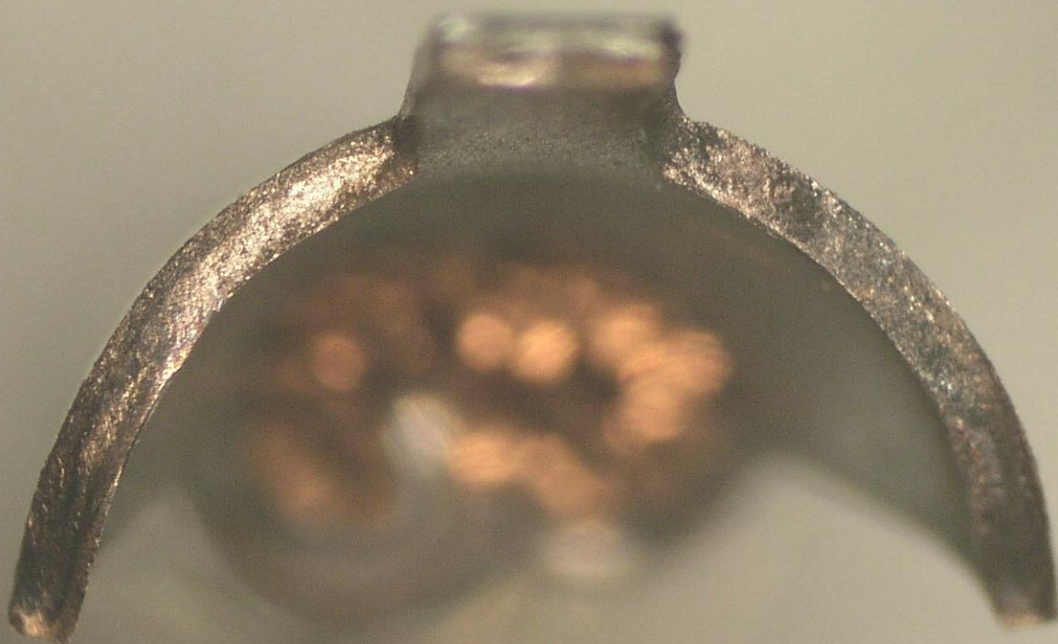
Törött  
kontaktus,  
kábel oldal.  
(keresztmetszet,  
biztosító fül).
