# Mérnöki károsodásanalízis

Dr. Dévényi László

# Anyagtudomány és Technológia Tanszék

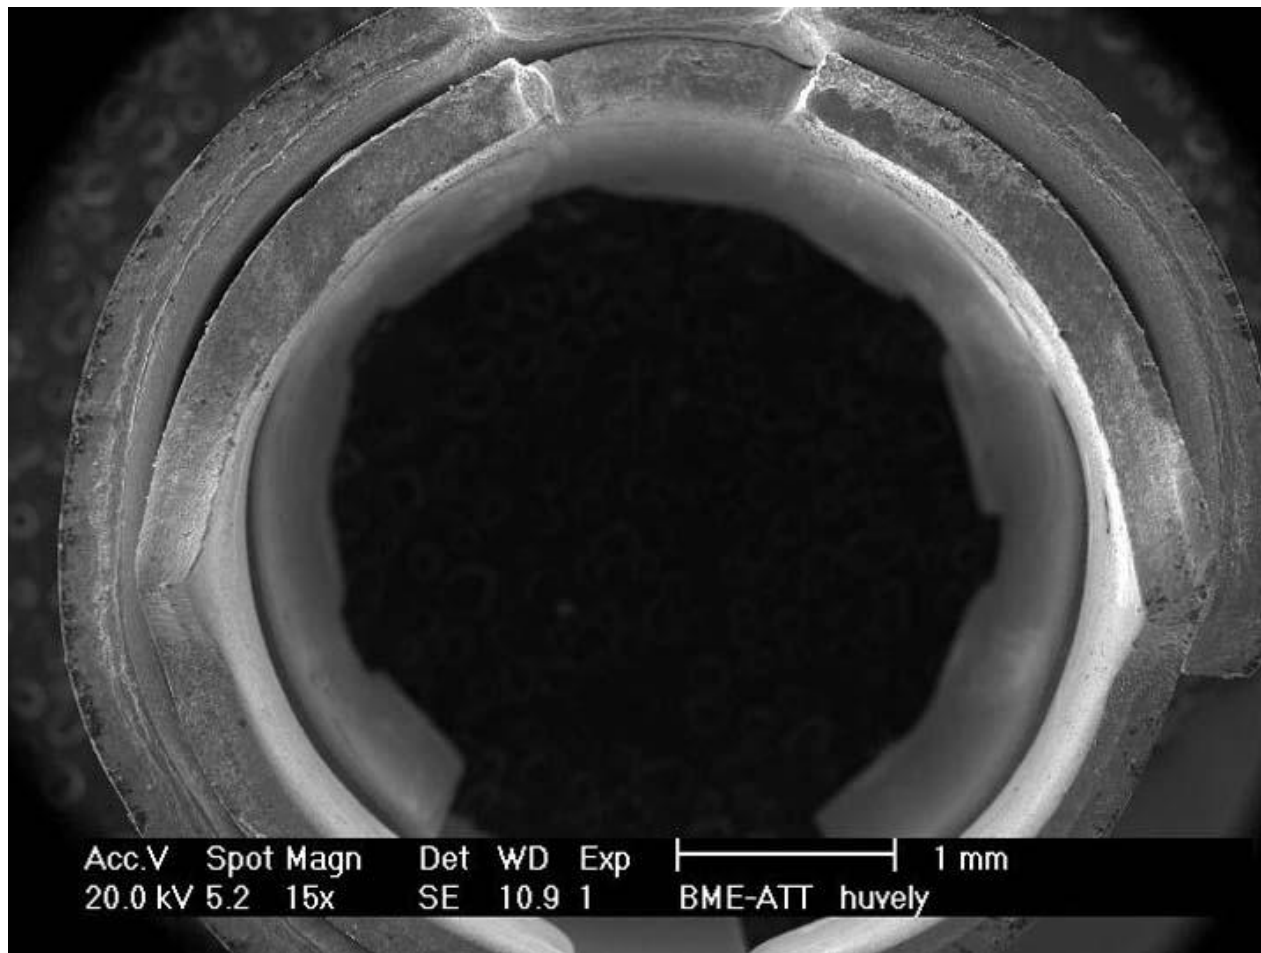
Törött  
kontaktus,  
hüvely oldal.

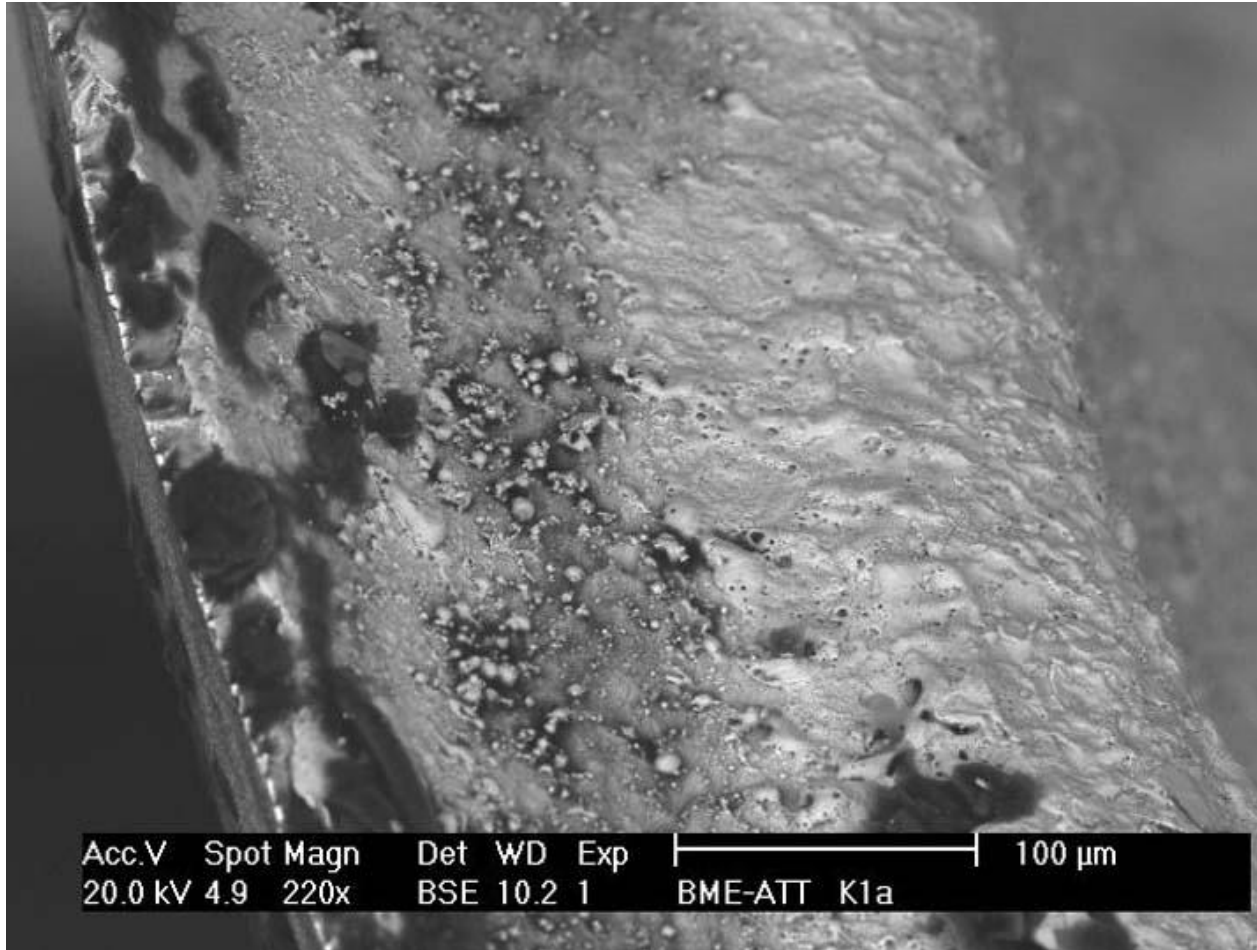
Megolvadt,  
fröcskölt  
töretfelület.

- eltörést követően mechanikusan összeverődött, képlékenyen alakváltozott felületrész,
- eltörést követően elektromos szikra, ív hatására megolvadt, majd megdermedt felületrész,
- a töretfelületen az olvadék fröcskölődéséből származó gömbszerű részecskék találhatók,
- a töretfelület előző kettő károsítástól kevéssé fedett részén durvának minősíthető, krisztallithatók mentén eltörött (interkrisztallin), rideg törési felület található.

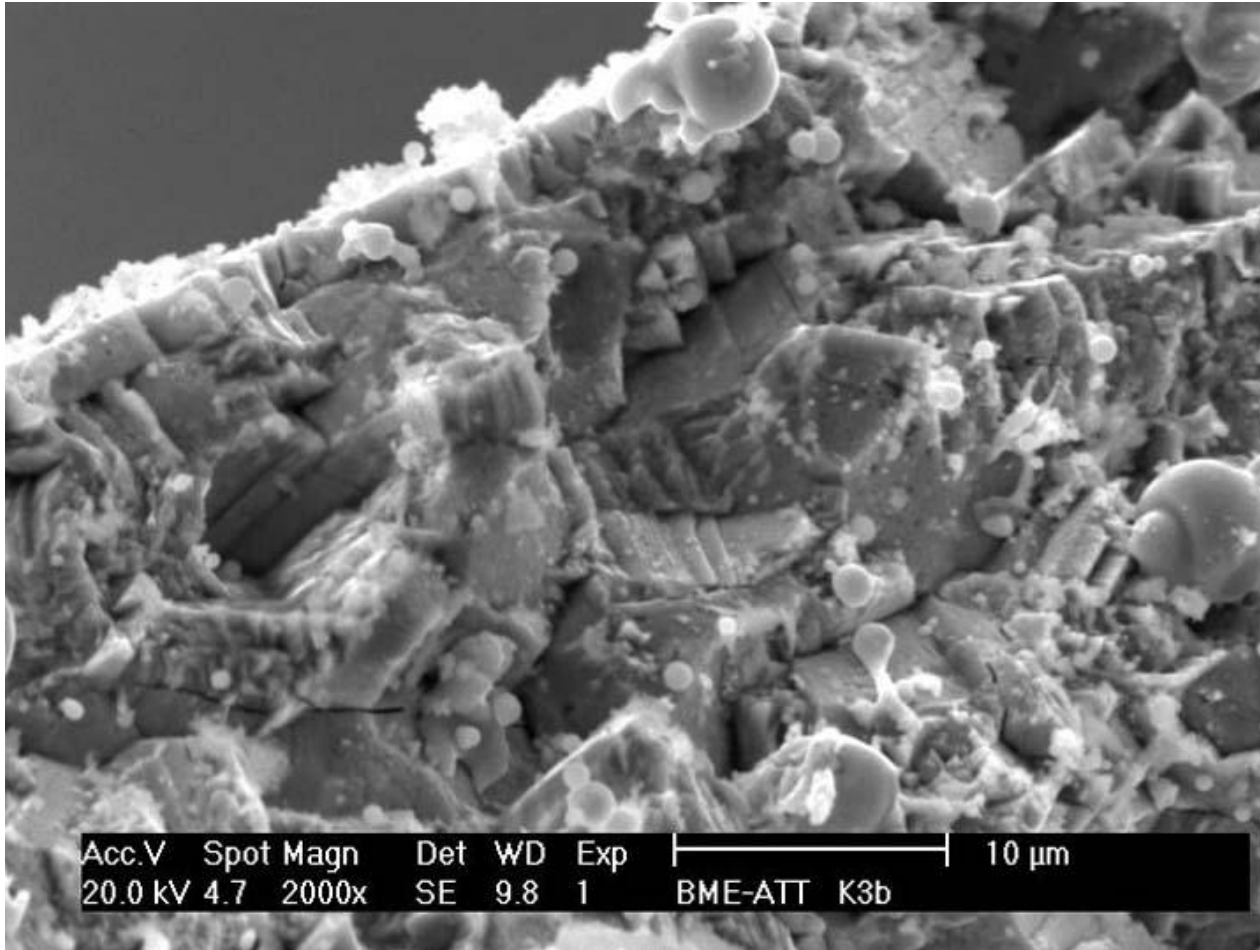
Interkrisztallin  
töretfelület,  
fröcskölési  
gömbök.

Az eltört minta szemcsenagysága lényegesen nagyobb, mint a „jó” referencia. A töréses károsodás eredeti oka a metastabilis  $\delta$ -Ni<sub>2</sub>Si fázis létrehozására irányuló hőkezelési művelet paramétereinek be nem tartása, az ötvözet „túlhőkezelése”. A többi károsodás csak következmény, törés nélkül nem következne be.

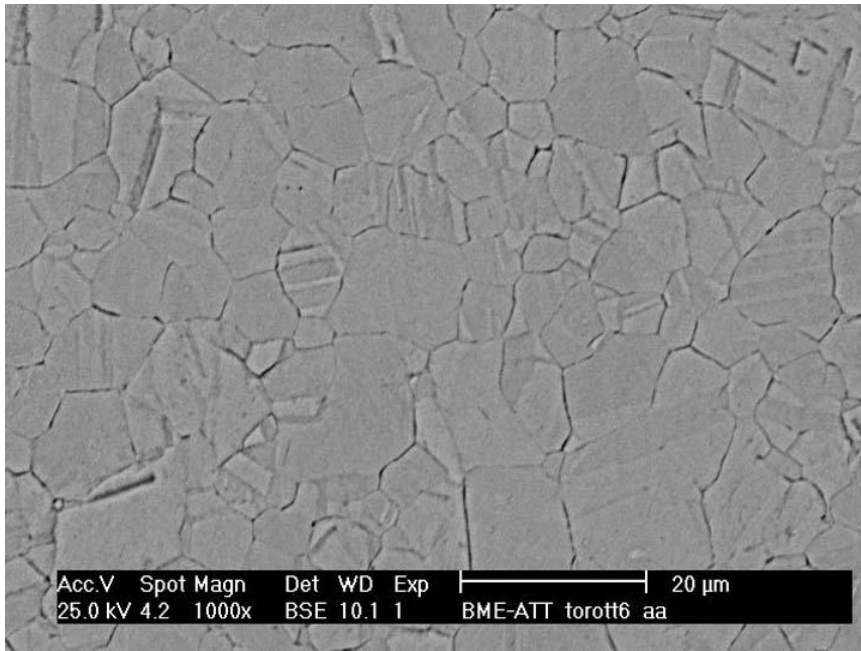
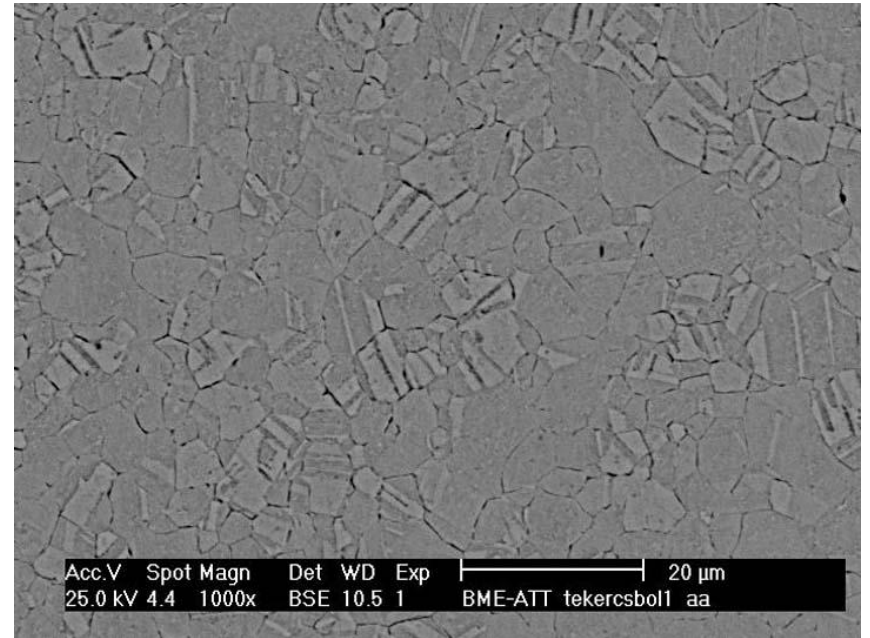
érintkezők szövetszerkezete

CuNi<sub>3</sub>Si minőség (Cu: 95,99 ; Ni: 3,18 ; Si: 0,83 tömeg%).

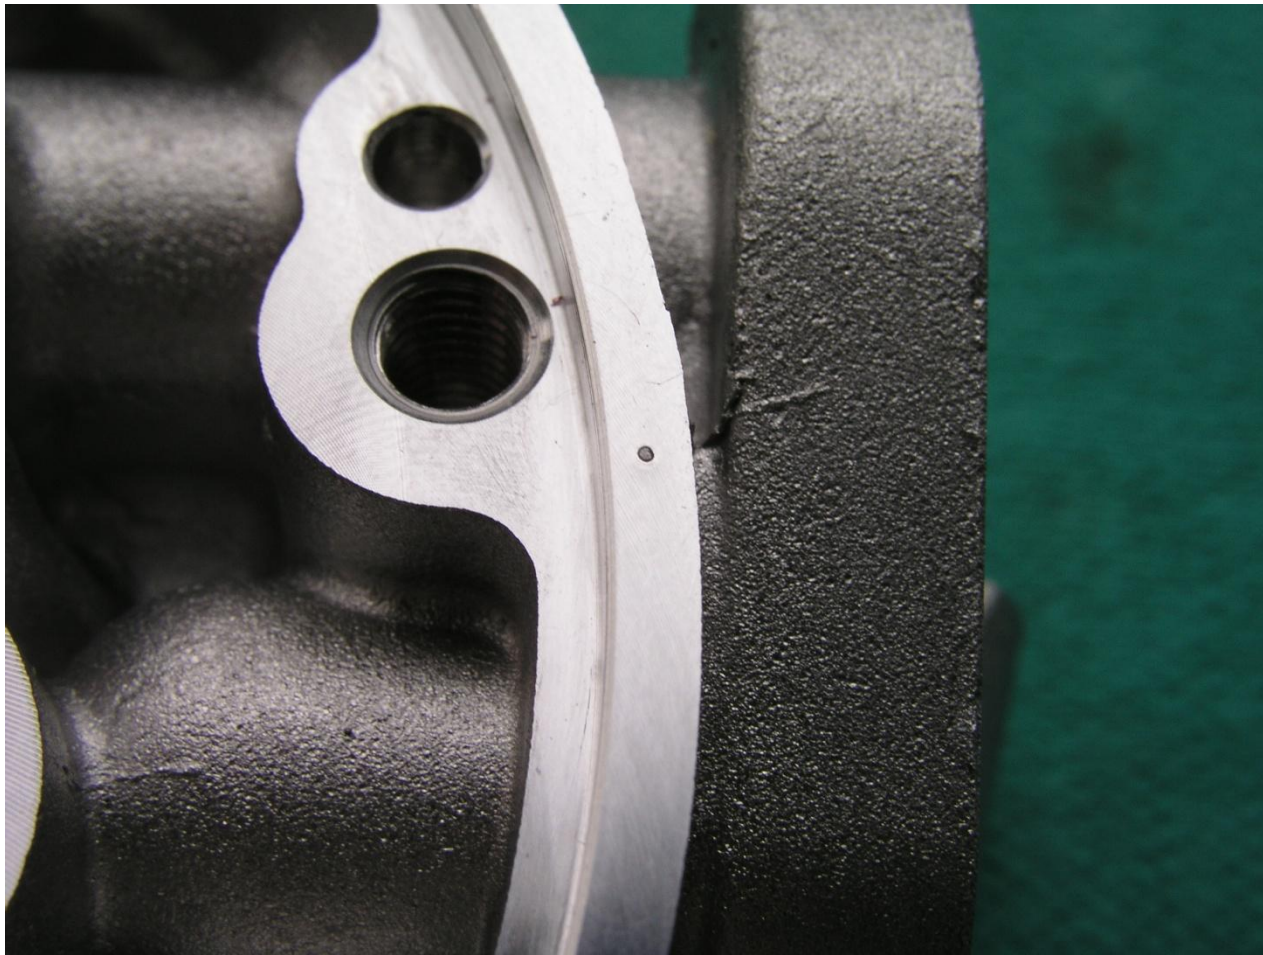
Kemény, nagyméretű zárványok tömítési felületeken.

Forgácsoló szerszám élettartama!

A felületi forgácsolási karcolatok „ugrásából” látszik, hogy a nagy méretű Fe-Cr zárványok a forgácsoló szerszám és a megmunkált darab rezgését okozzák.

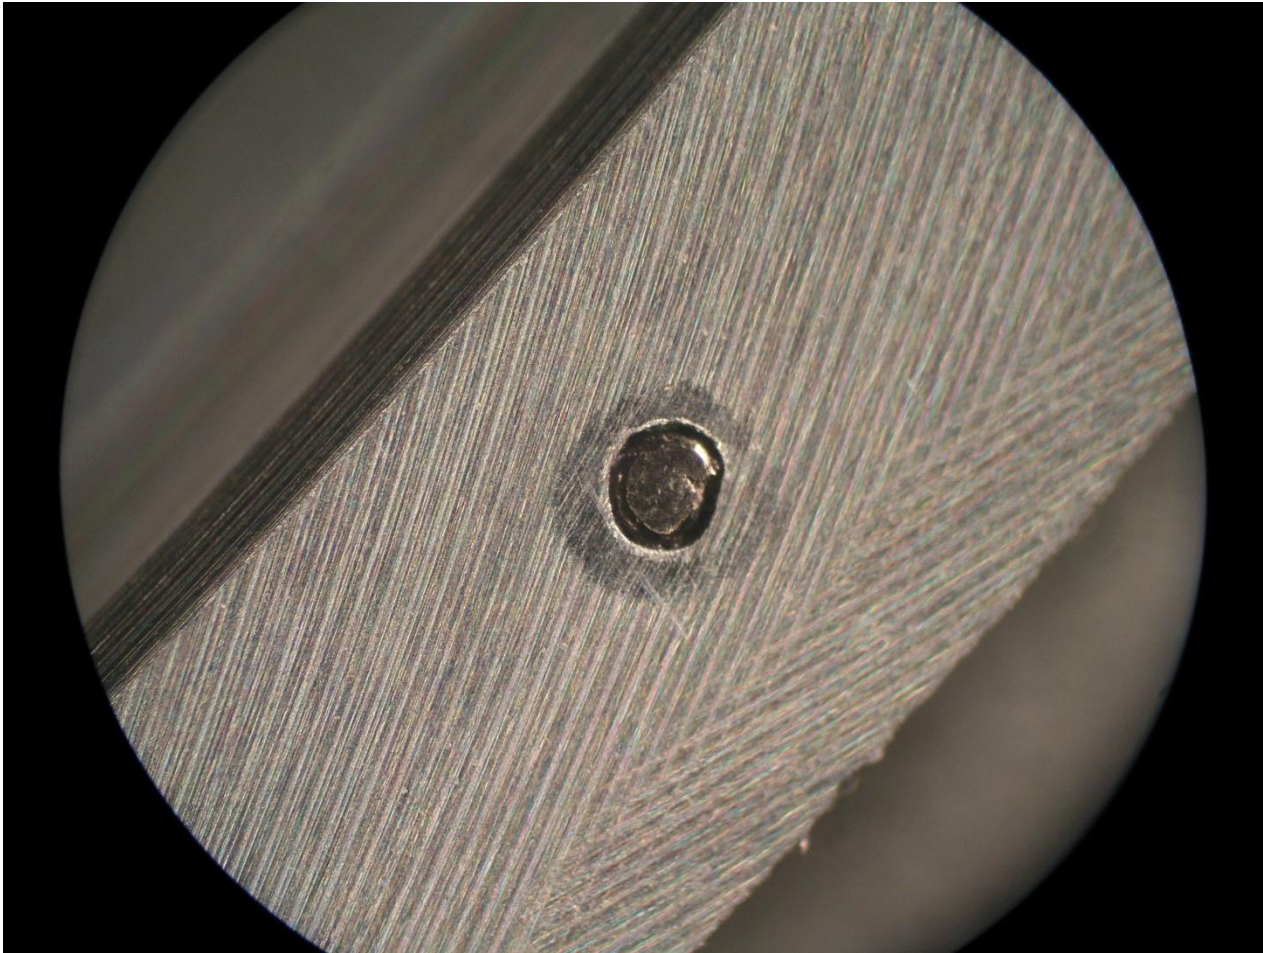
Zárvány, elváló, nem fémtiszta felületek

Az ötvözetben lévő, vas és króm ötvözőket tartalmazó zárványok átlagos átmérő mérete a mikrométerestől a fél milliméterig terjed. A forgácsolt felületre nagy méretű zárvány is kikerült. **Valószínűleg az újraolvasztási technológia során kerültek az öntvénybe.**

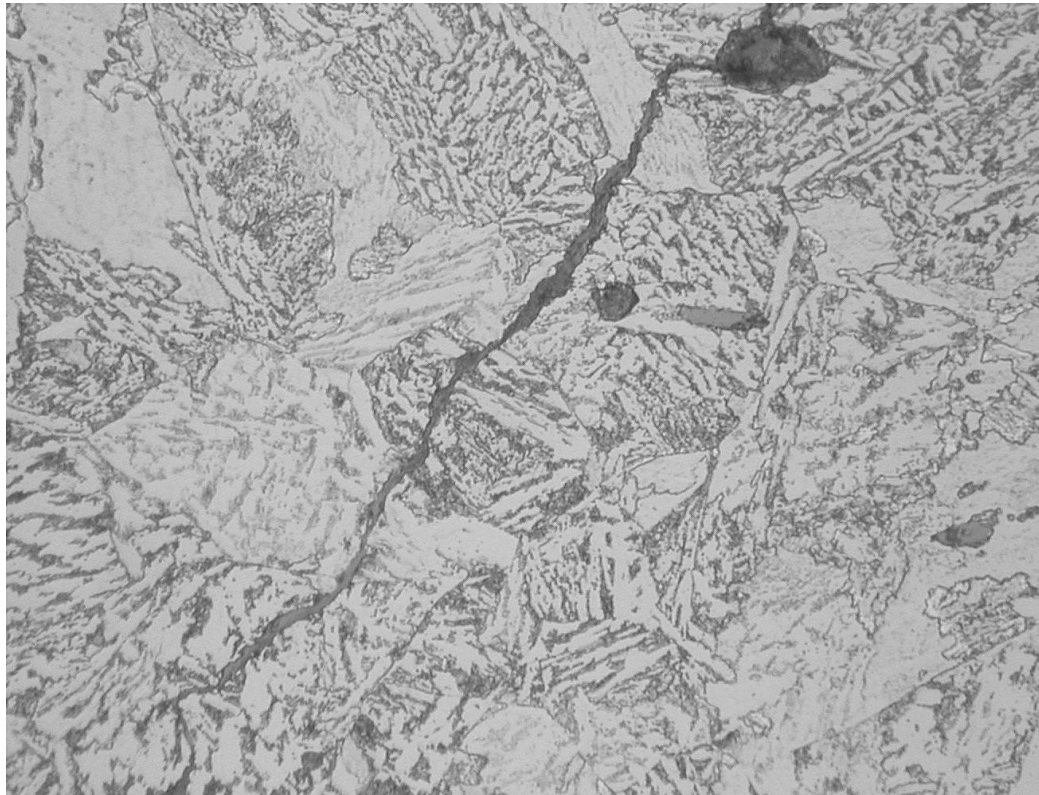
Melegszilárd anyag

Transzkrisztallin,  
oxidokkal töltött  
repedés

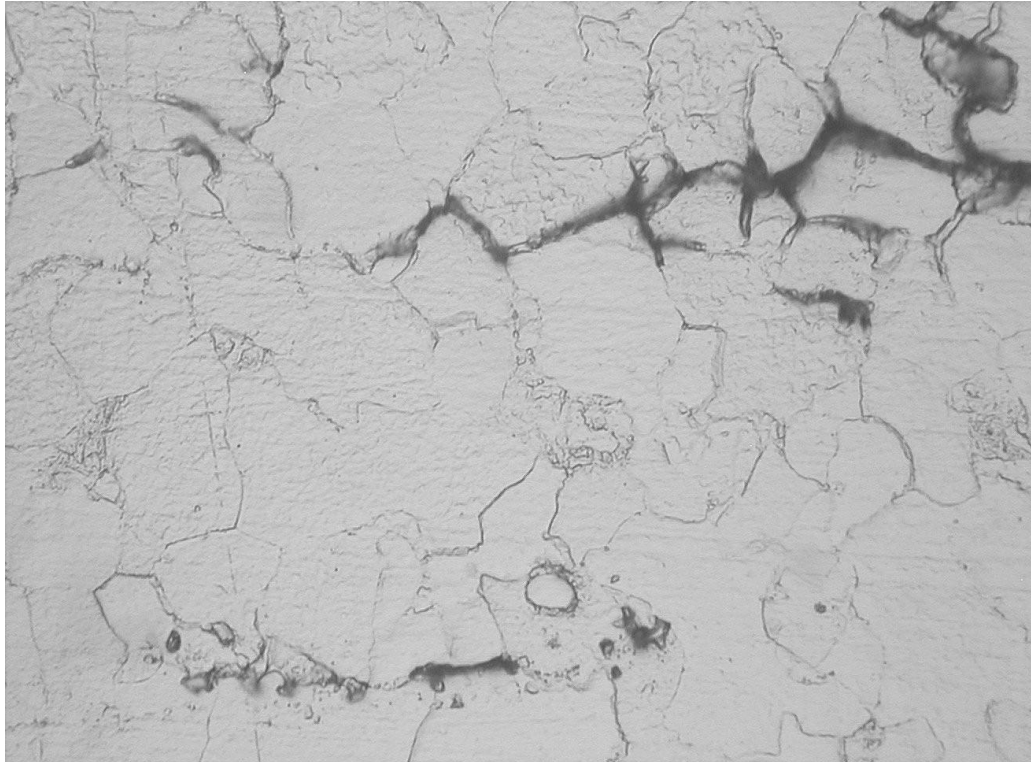
Melegszilárd  
anyag

Interkrisztallin  
repedésterjedés

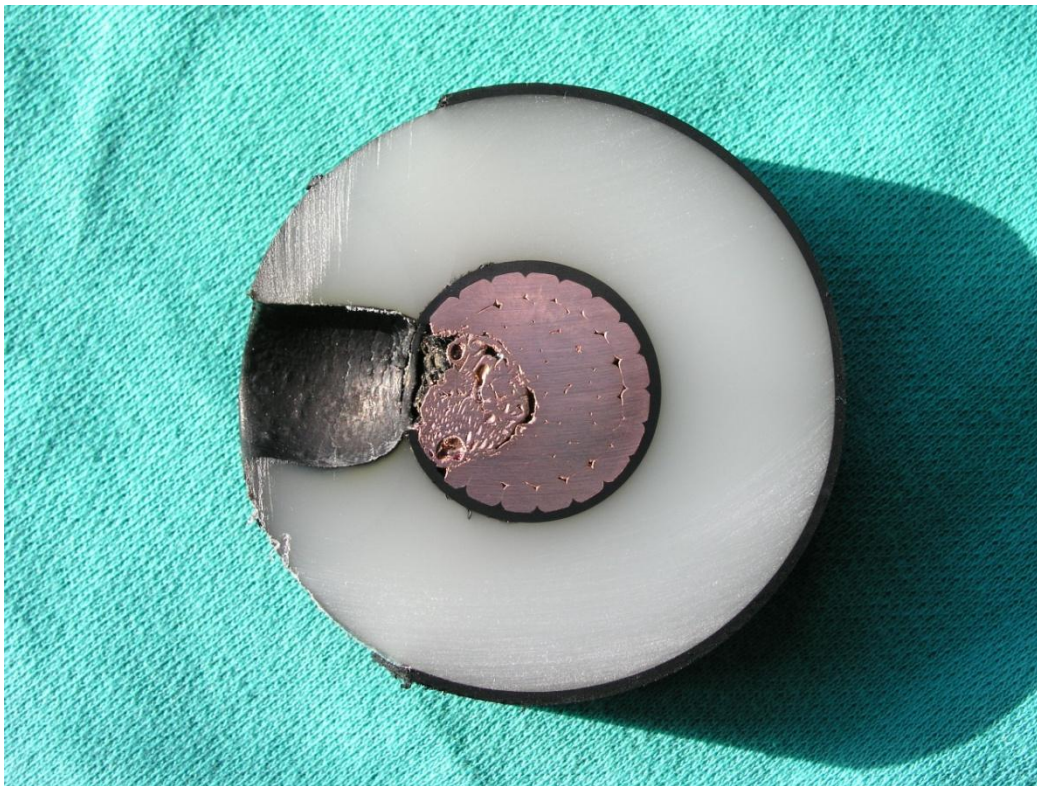
40 kV-os földkábel

Átütés

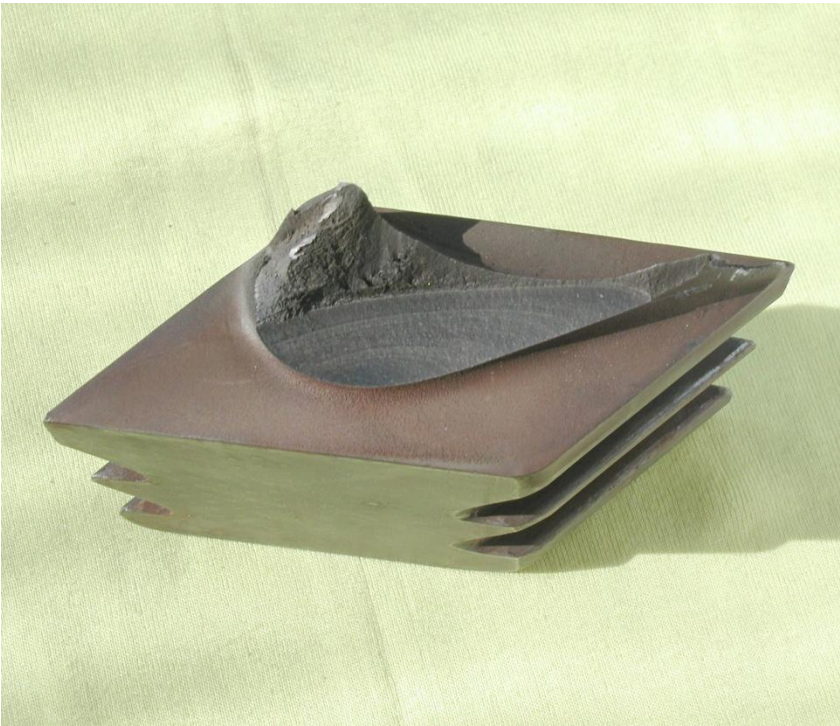
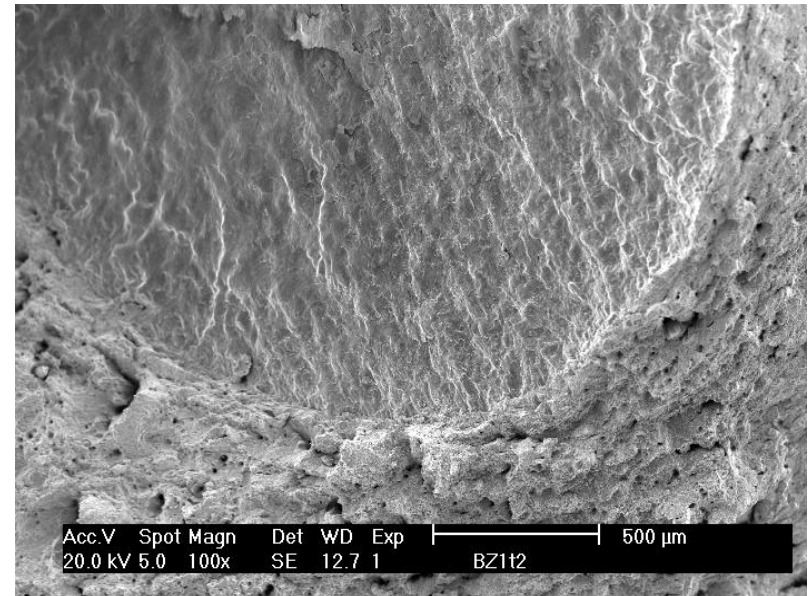
Gőzturbina lapát, fáradásos törés
