# NÉHÁNY NEVEZETES ESEMÉNY AZ ELMÚLT ÉVBŐL

**ID. RUBIK ERNŐ EMLÉKNAP**  
**Esztergom, 2016 december 02.**

**Háy György**

## NEMZETKÖZI NAGYGÉPES REP.BIZT.(2014-2016)

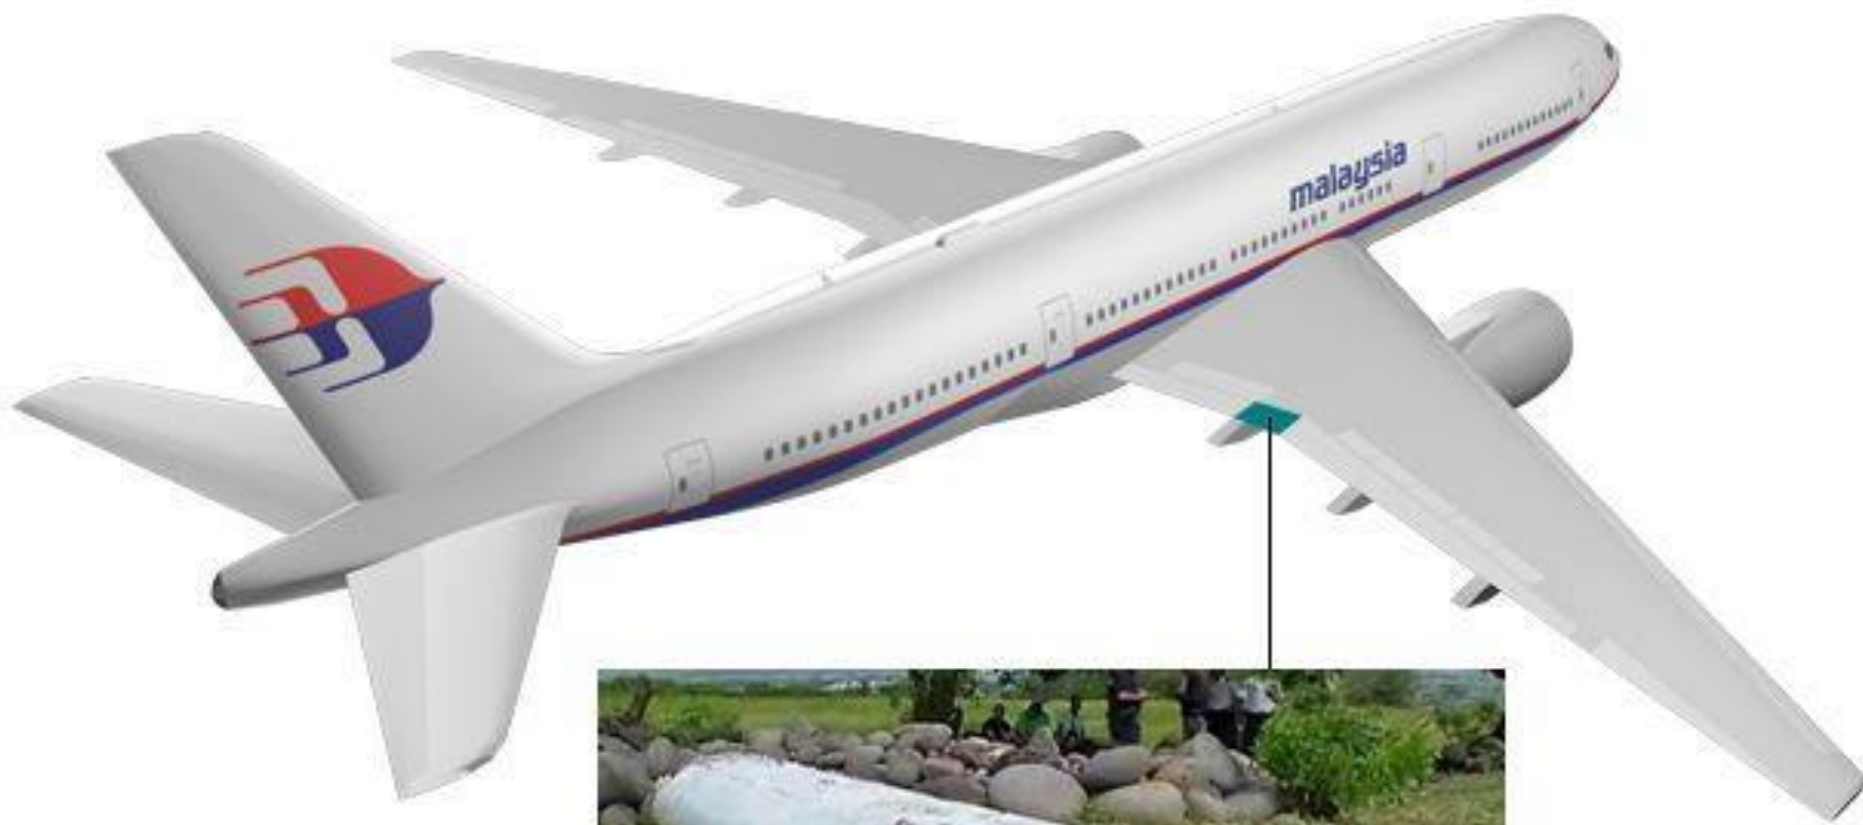
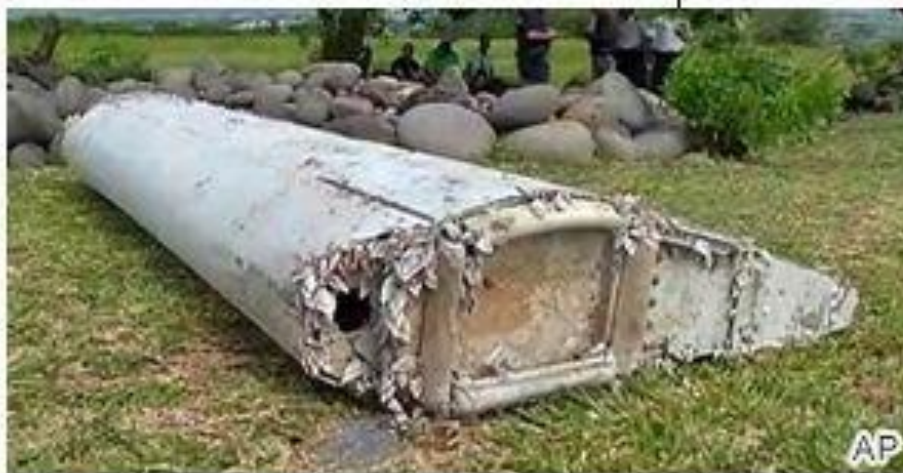
# Boeing 777 flaperon (Flap+Aileron)

2015. július

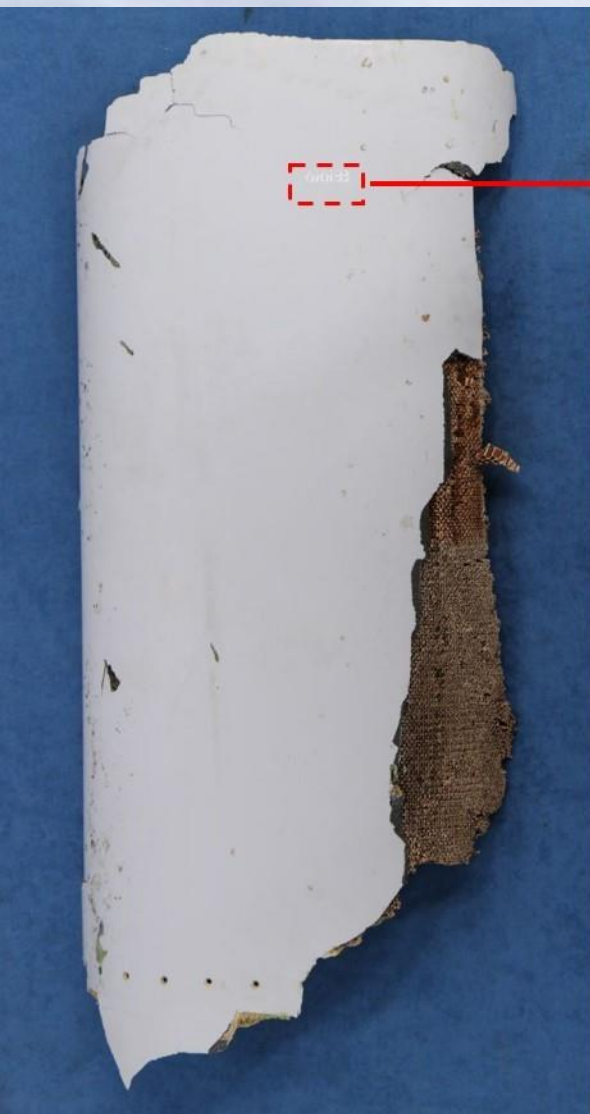
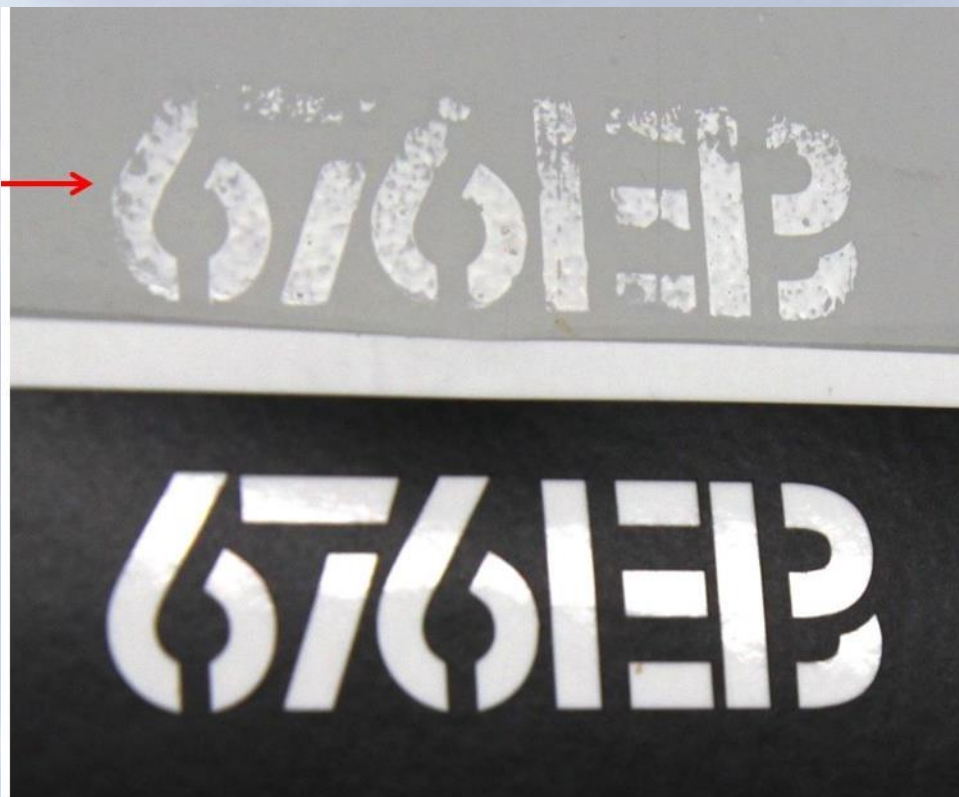
# Elsodródott és megtalált tárgy

Recovered part

MAB Stencil

6761E13

Boeing Stencil

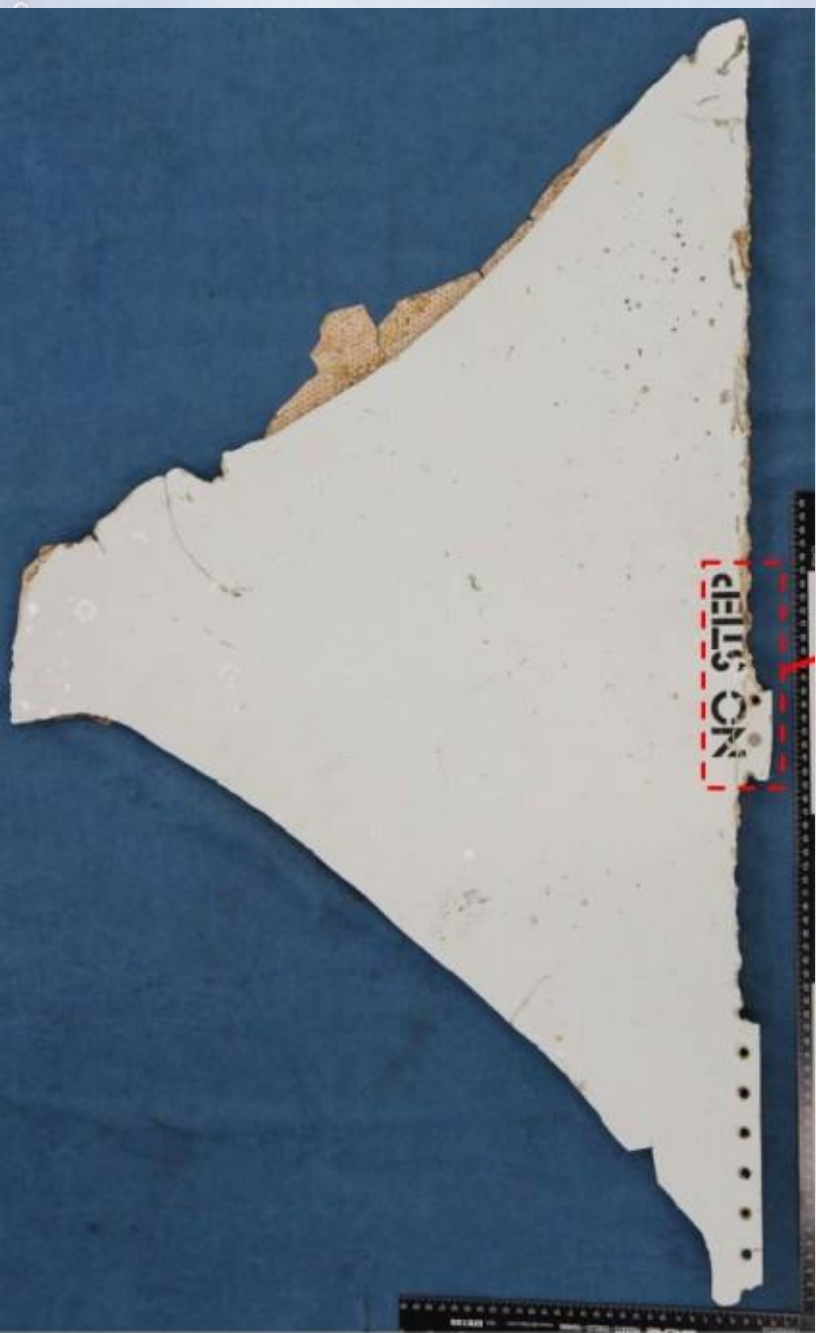
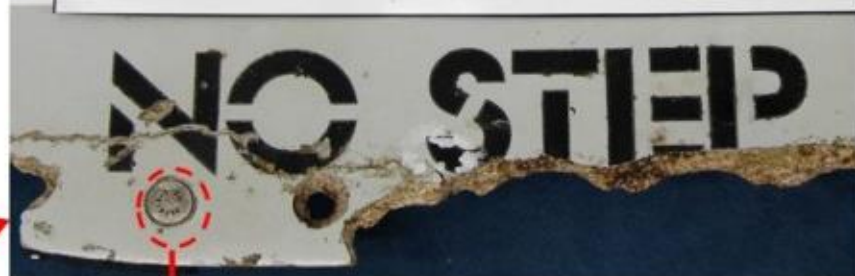
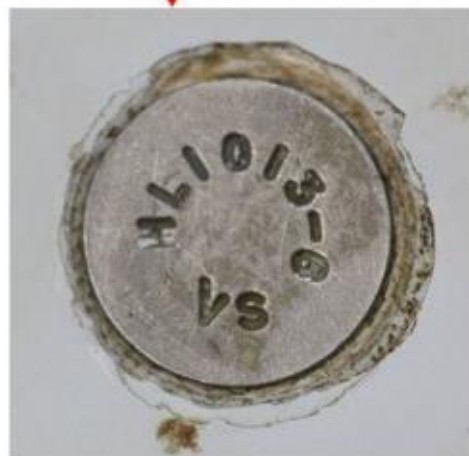
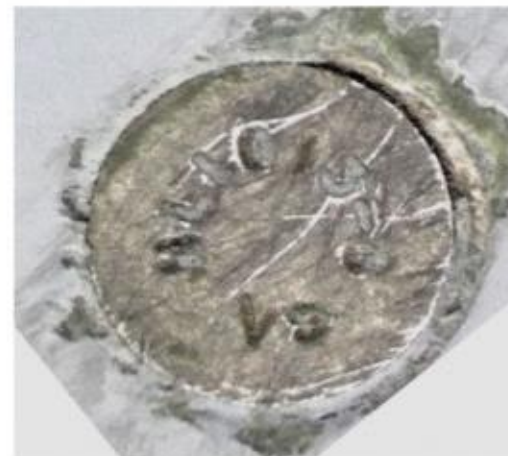
# Elsodródott és megtalált tárgyak

**NO STEP**

BAC27XSTM934

Boeing  
stencil

MAB  
stencil

Recovered part

Line No. 405

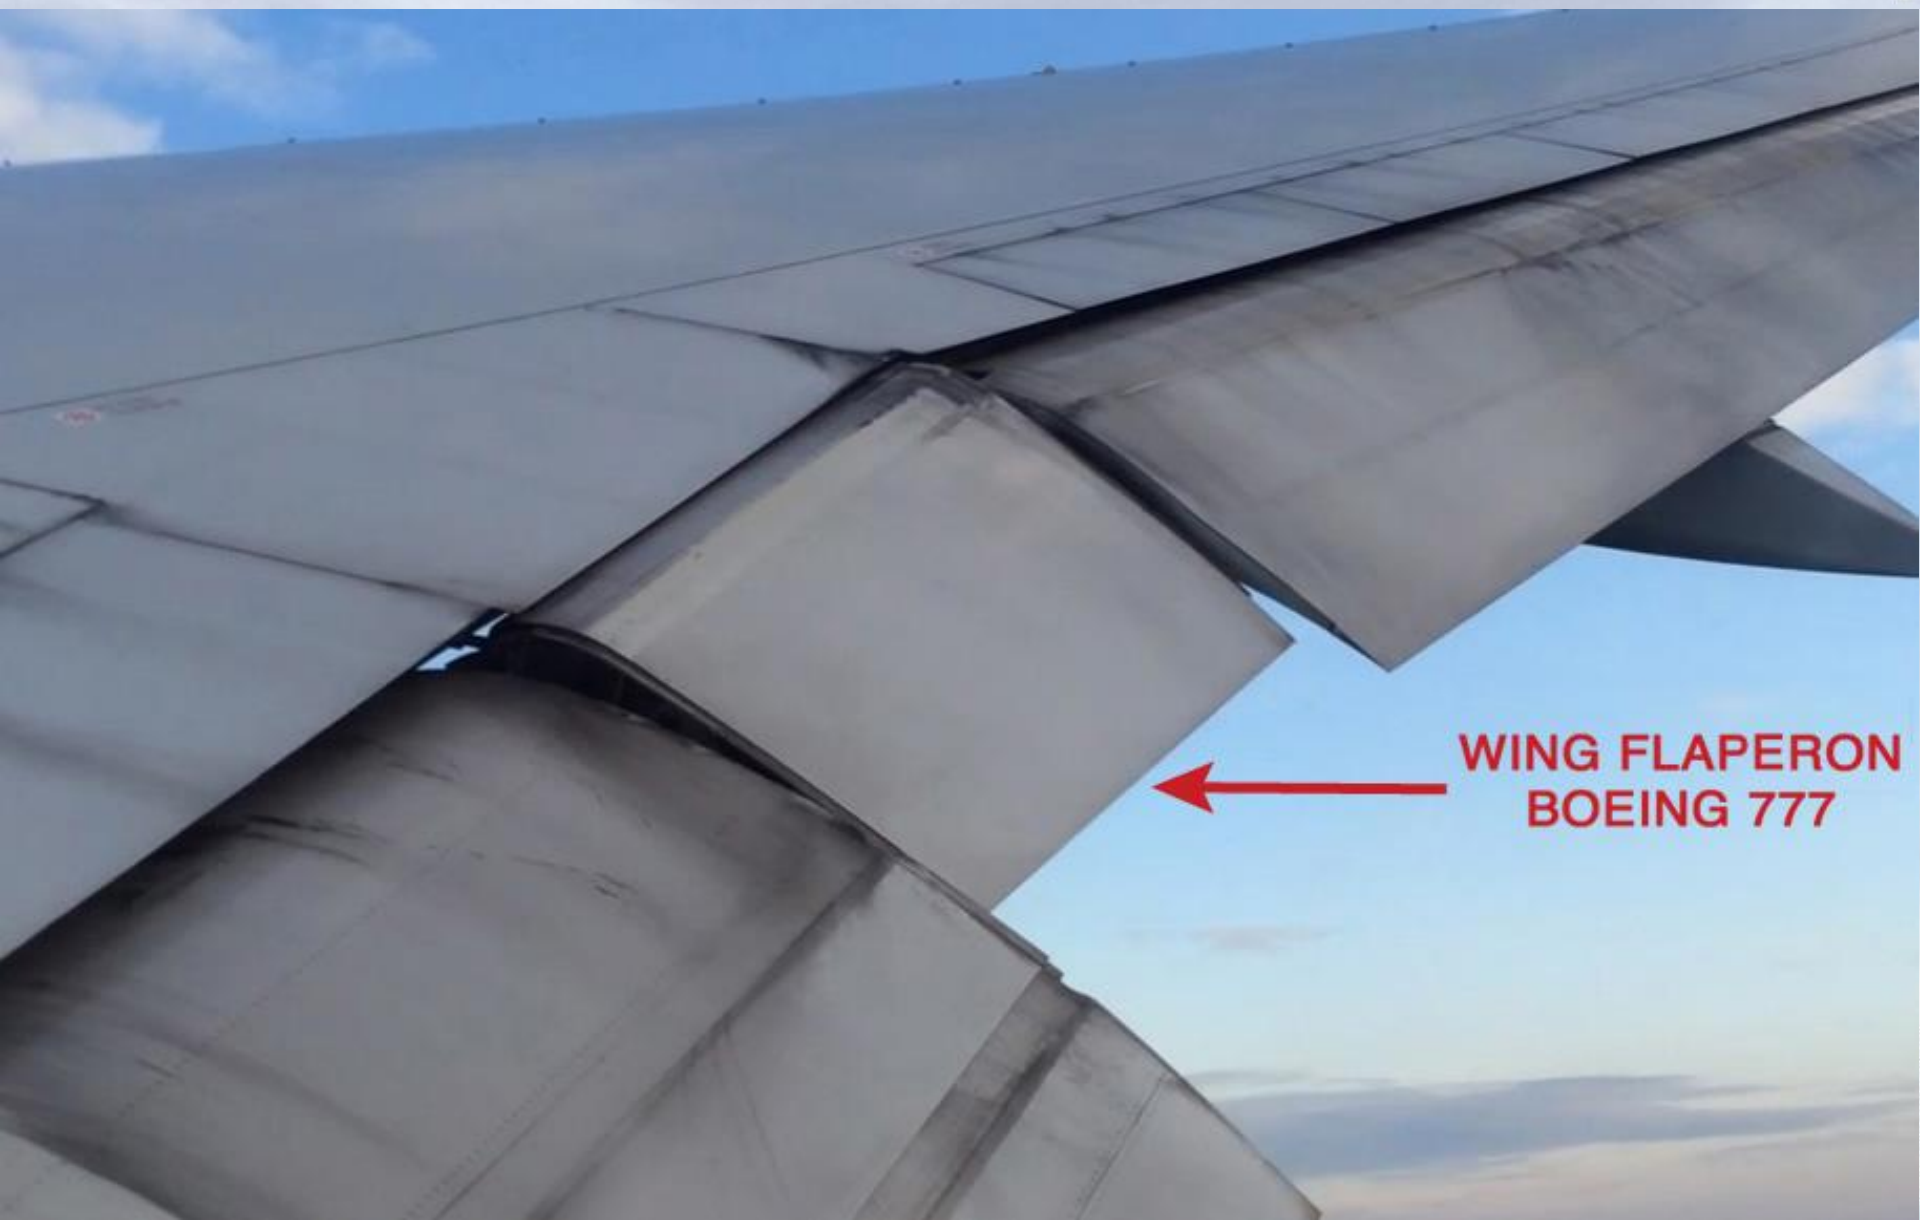
# Flaperon és külső fékszárny kölcsönös helyzete kibocsátva

**WING FLAPERON  
BOEING 777**

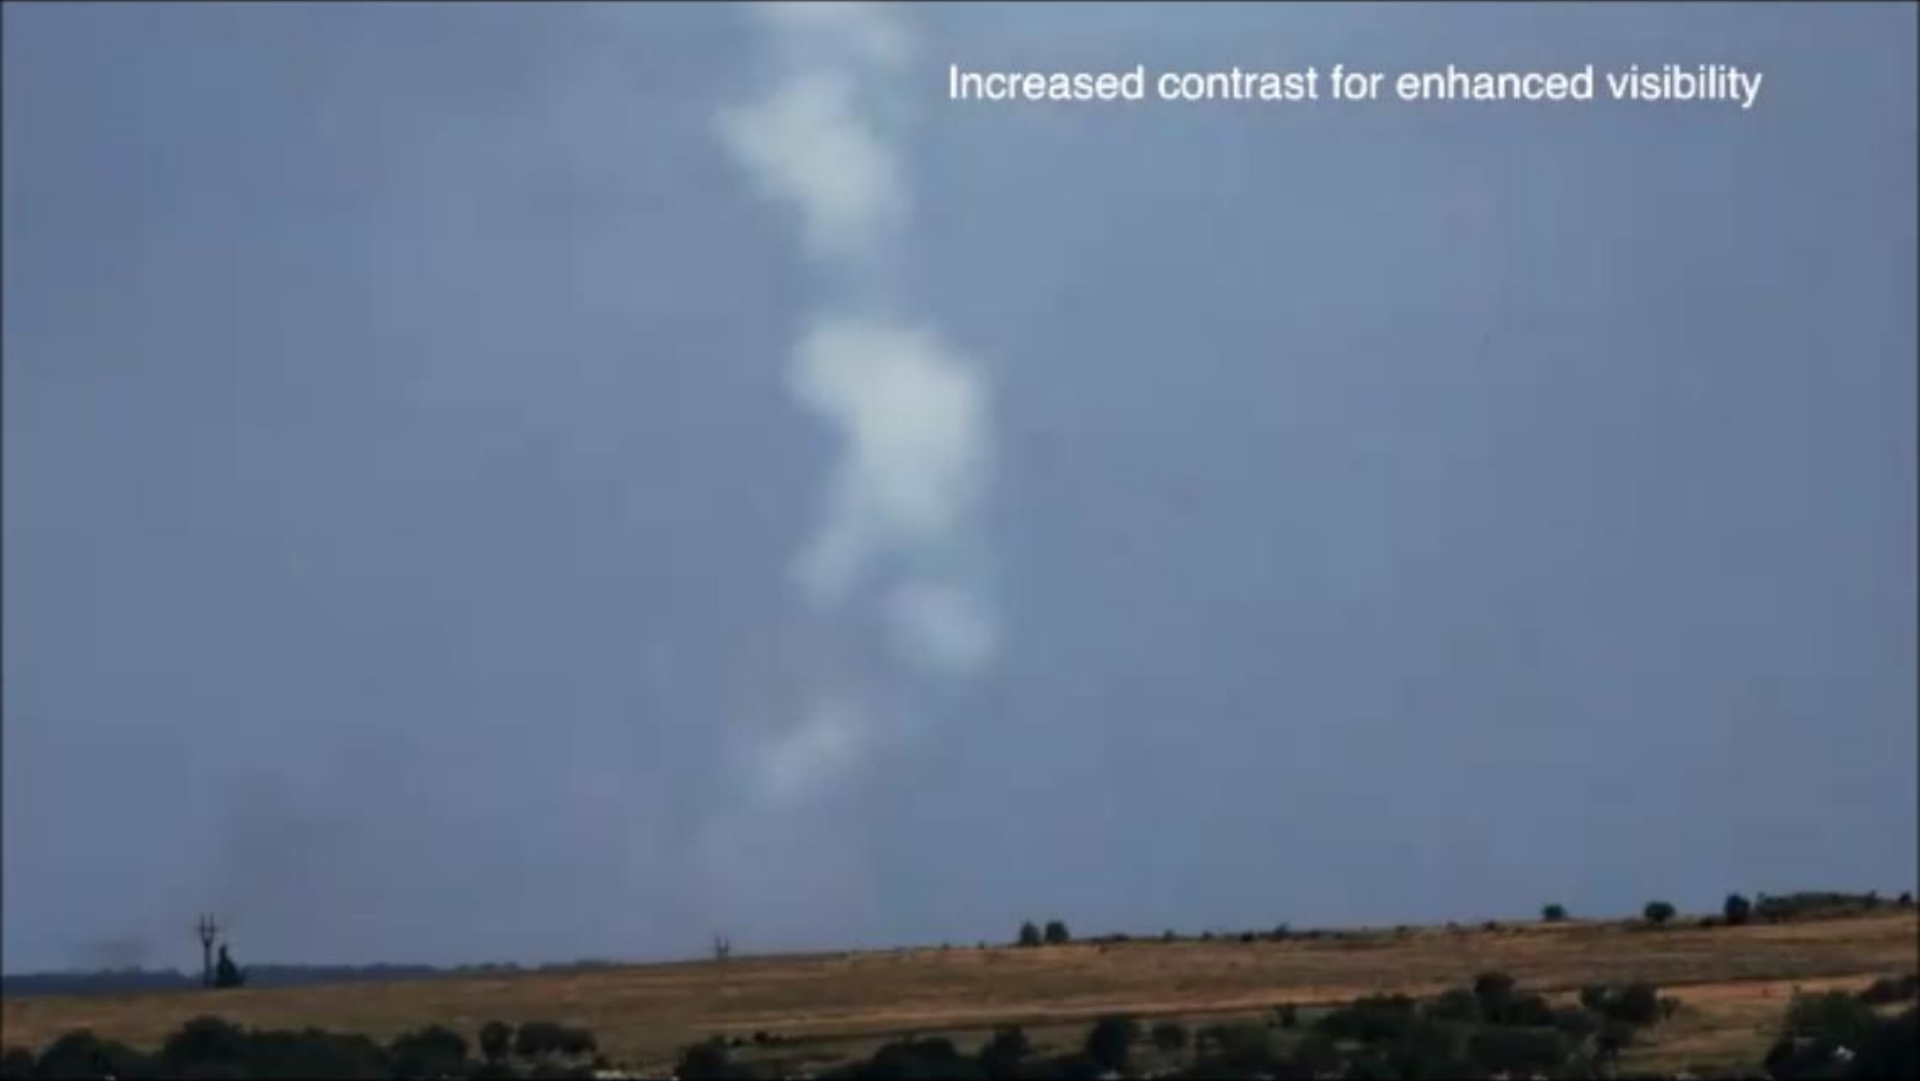
# NEMZETKÖZI IGAZSÁGÜGYI NYOMOZÁS

Increased contrast for enhanced visibility
