# Mérnöki károsodásanalízis

Dr. Dévényi László

# Anyagtudomány és Technológia Tanszék

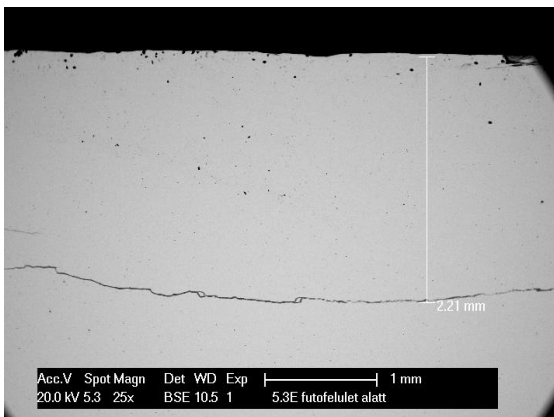
## Vasúti kerék

- ❖ Üzem közbeni keréktörés
- ❖ A futófelületre merőleges kicsi, mikroszkópikus repedések, elhanyagolhatók
- ❖ A futófelülettel párhuzamos, kiterjedt repedések
- ❖ 280°C környékén (akár intenzív fékezés hatására) a kerék anyaga ridegedik (Cr)
- ❖ Túlterhelés és a fenti együttállások hatására a koszorú repedései instabilan terjedtek.

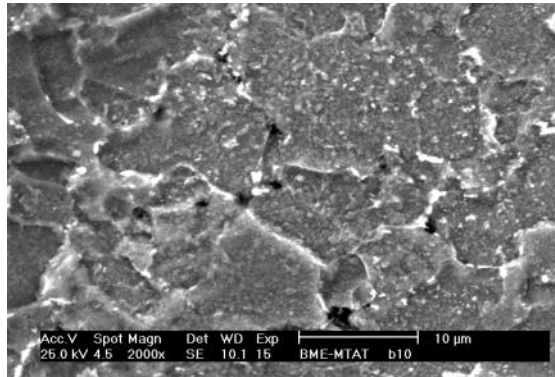
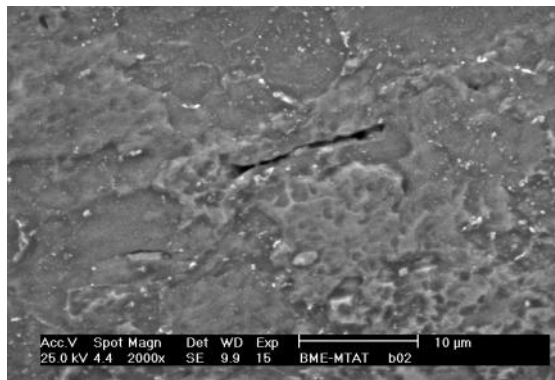
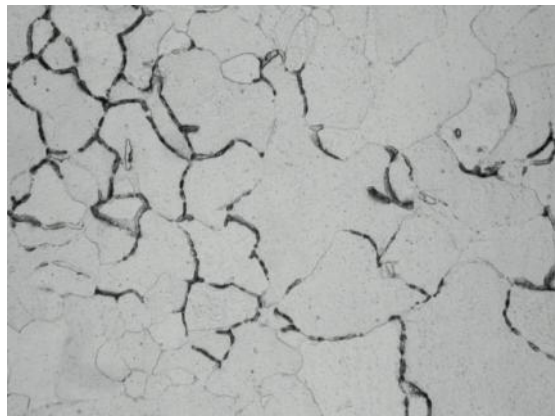
## Regeneráló hőkezelés

- ❖  $T > 500^{\circ}\text{C}$ , 10-50 MPa, kúszási üregképződés
- ❖ Mikroüregek, üregsorok, mikrorepedések, stabil-, majd instabil repedésterjedés, makrotörés
- ❖ Élettartam növelési lehetőség regeneráló hőkezeléssel.

- ❖ Az üregek részben záródnak, részben az új szemcsék belsejébe kerülnek, a kúszás szempontjából „közömbös” helyre
- ❖ A szekunder kúszás egyharmadáig hatásos.

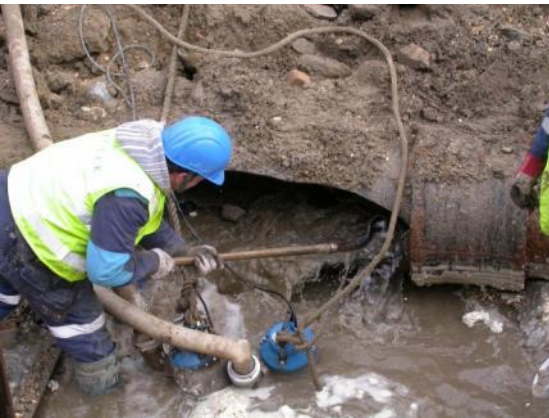
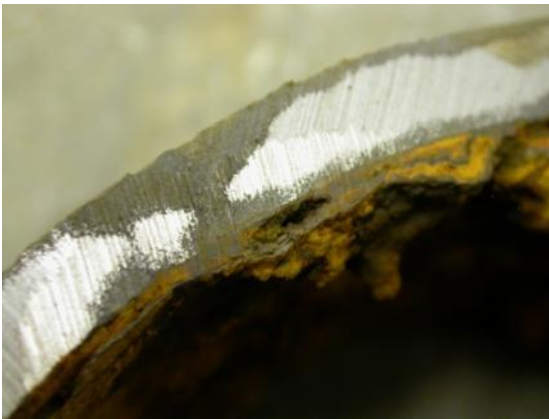
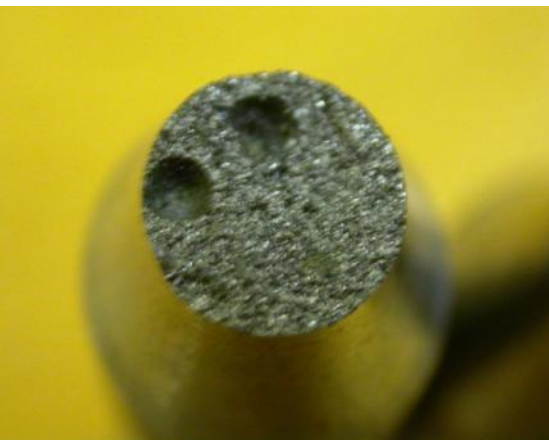
# Vízvezetéki csövek korróziójának vizsgálata, maradék élettartam becslés

- ❖ Több, mint 30 éves kapcsolat a Fővárosi Vízművekkel.
- ❖ Az FVM csőrendszerében bekövetkezett káresetek elemzése.
- ❖ Folyamatos vizsgálat a feltárt csövekből a maradék élettartam meghatározásához.

***Vizsgálati módszerek:*** metallográfia, mikroszkópia, statikus és ciklikus terhelés, törésmechanika, feszültségkorróziós vizsgálatok

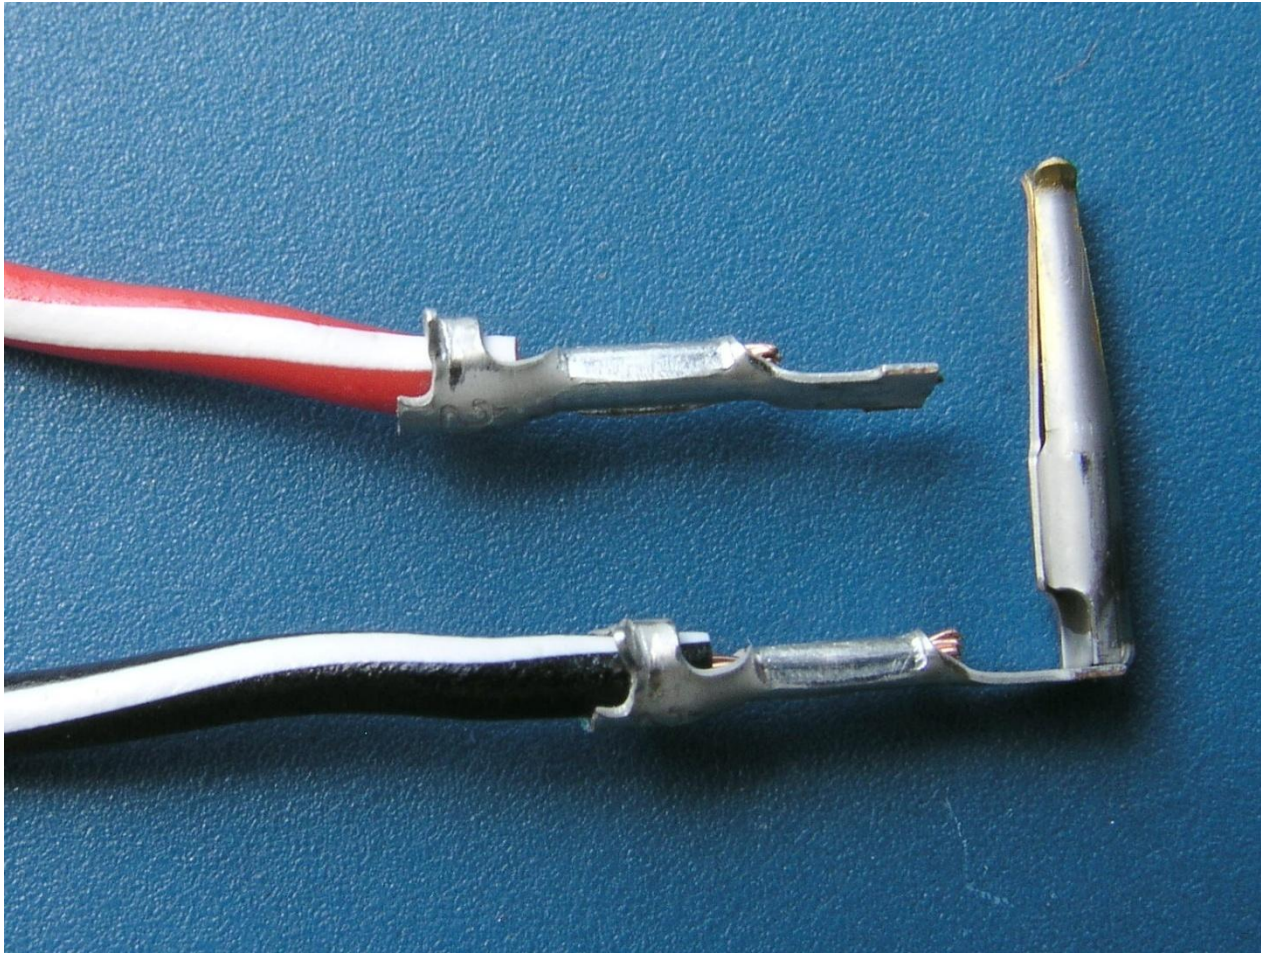
## Elektromos kábel csatlakozók 1.

Kábel meghúzás, hajlító - szakító igénybevétel.  
A meghúzás iránya 45°-ot zárt be a szerelési  
alaphelyzettel.

Rugókemény bronz anyag, repedések a  
gyártáskori hajlításból. Hajlítás görbületi sugara  
kicsi (konstrukciós hiba).

Közvetlen károsodási ok: a szerelő letépte.

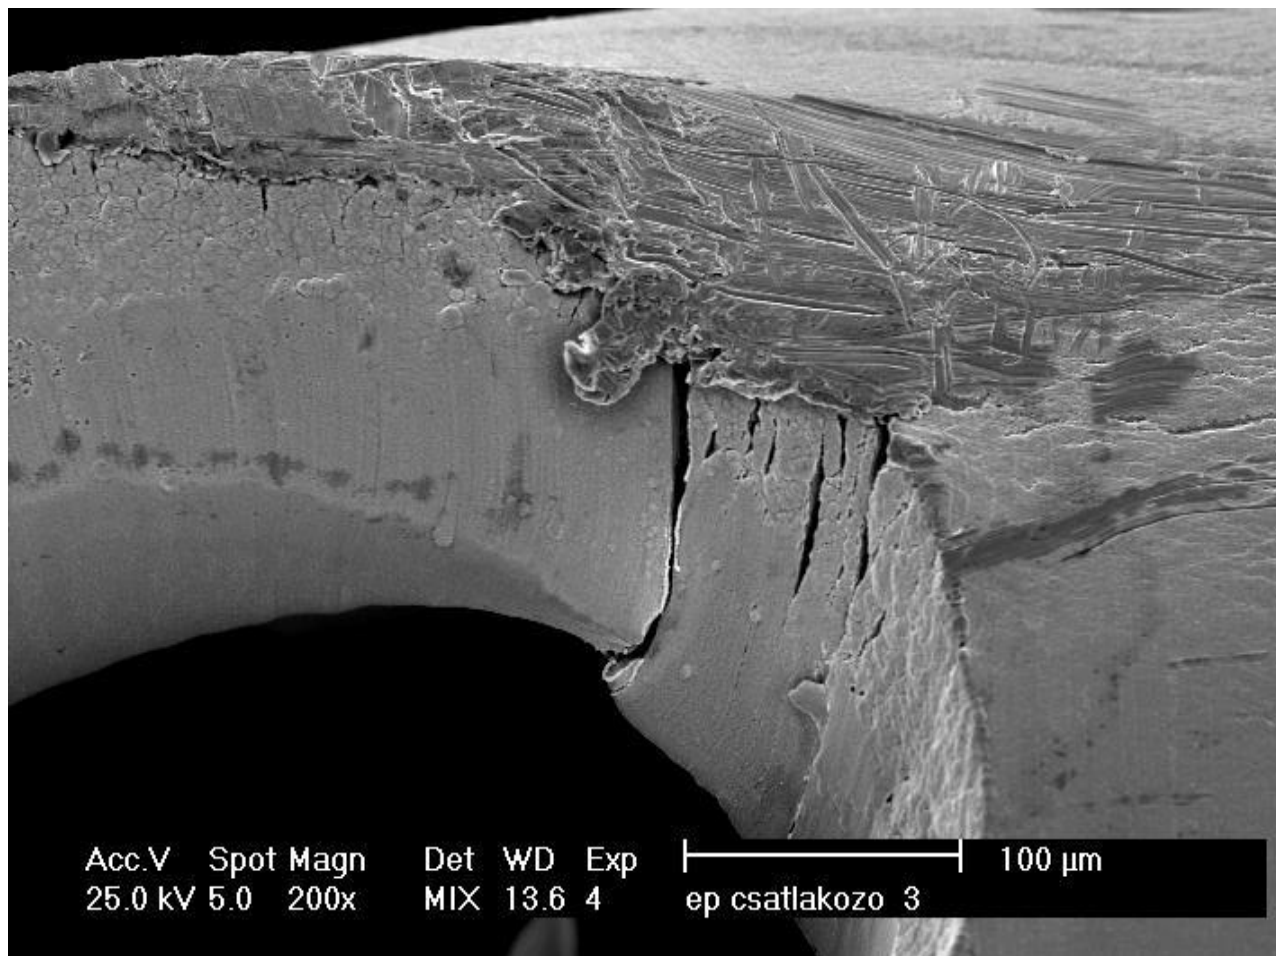
„Ép” – „Jó”  
csatlakozó  
nyakrésze

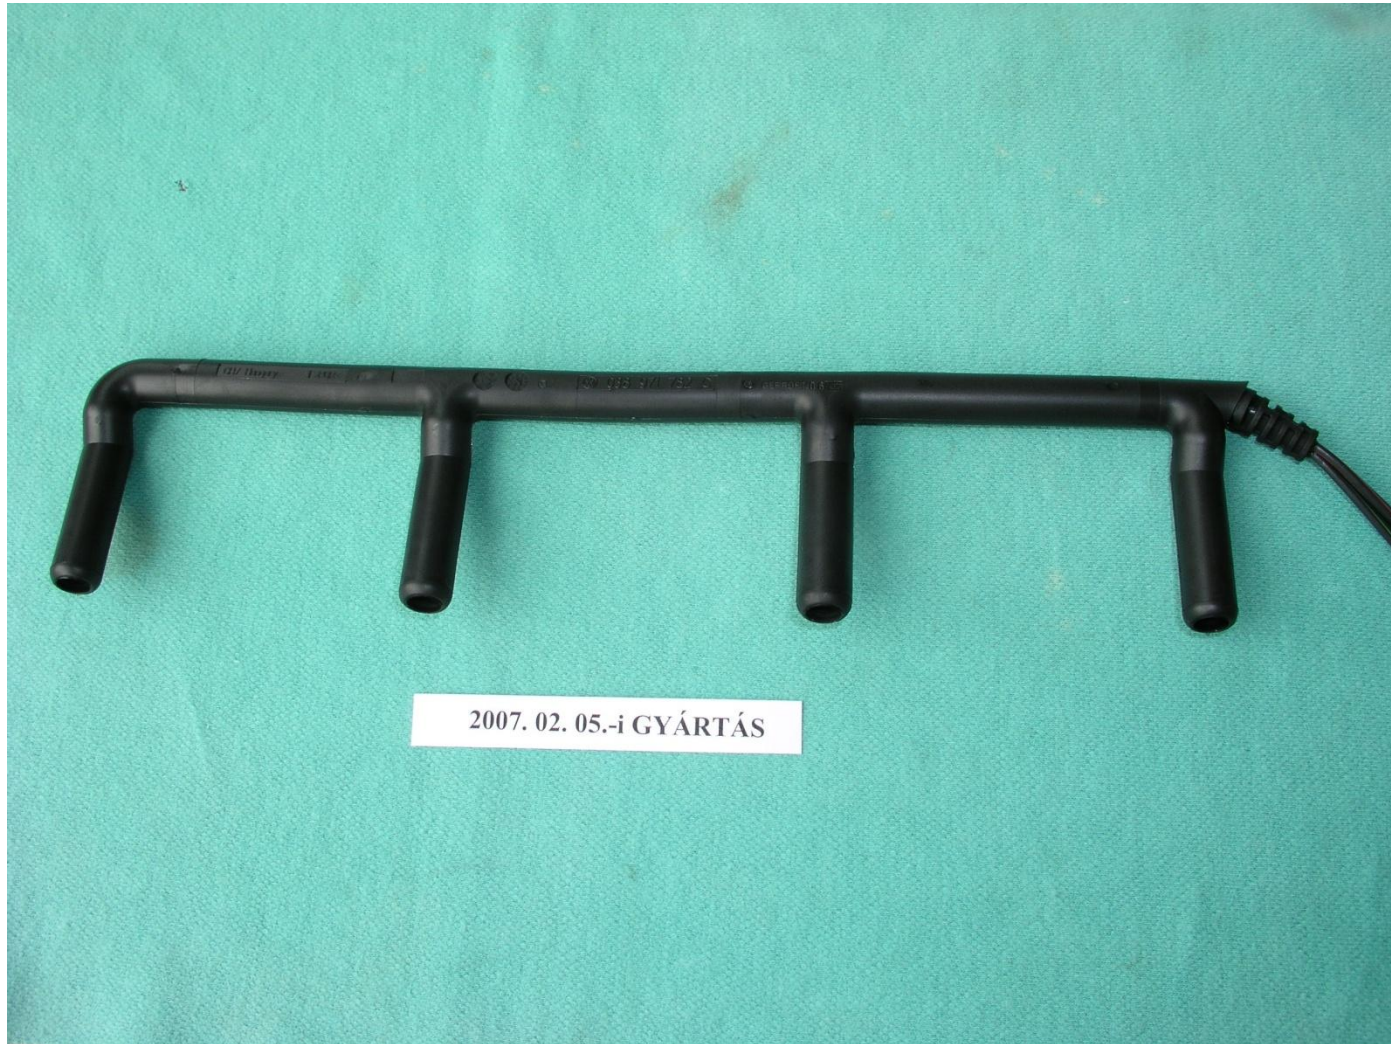
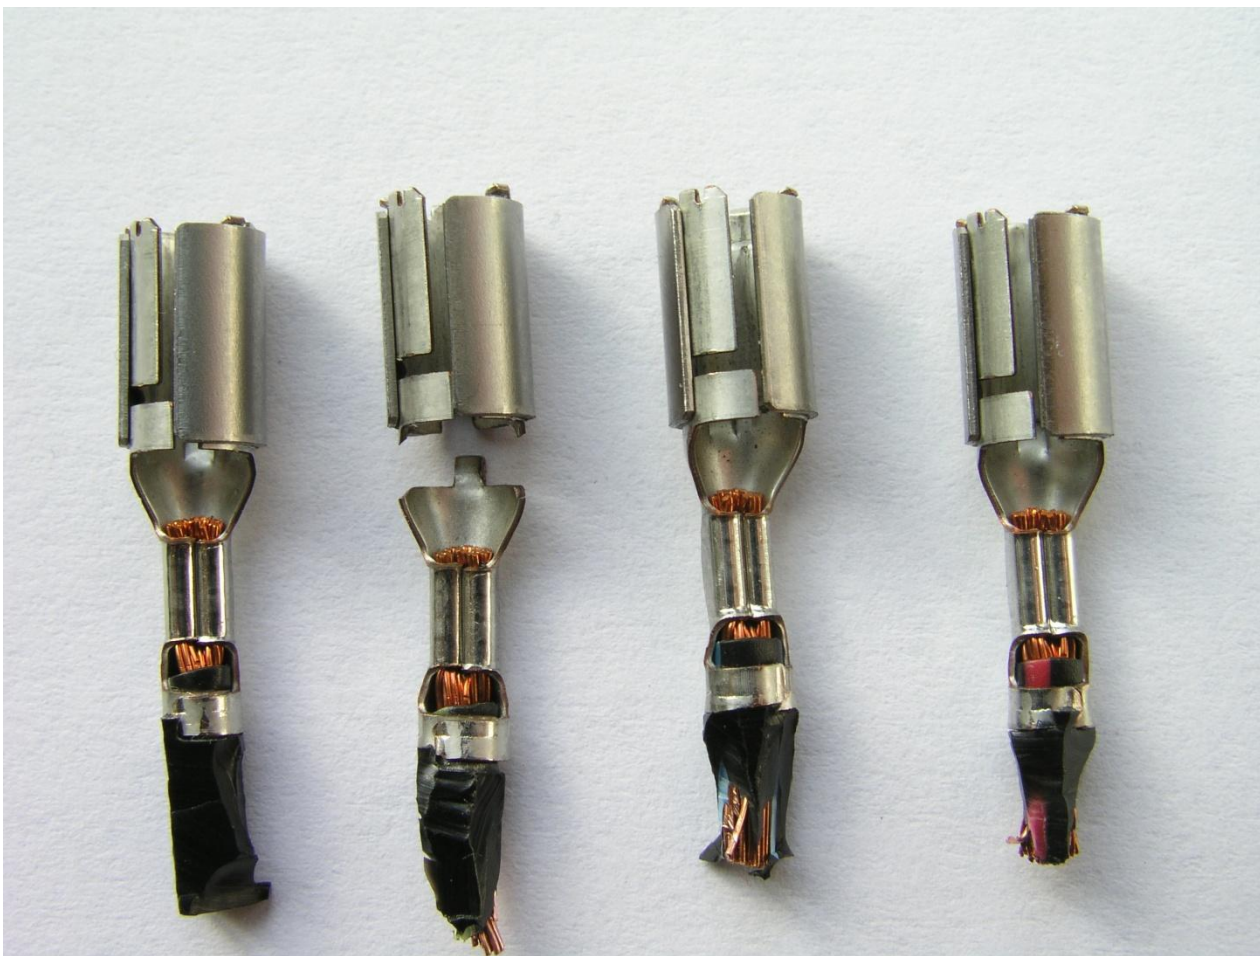
## Elektromos kábel csatlakozók 3.

„Lágy” rézötvözet érintkező, rugózó acél hüvelyben.

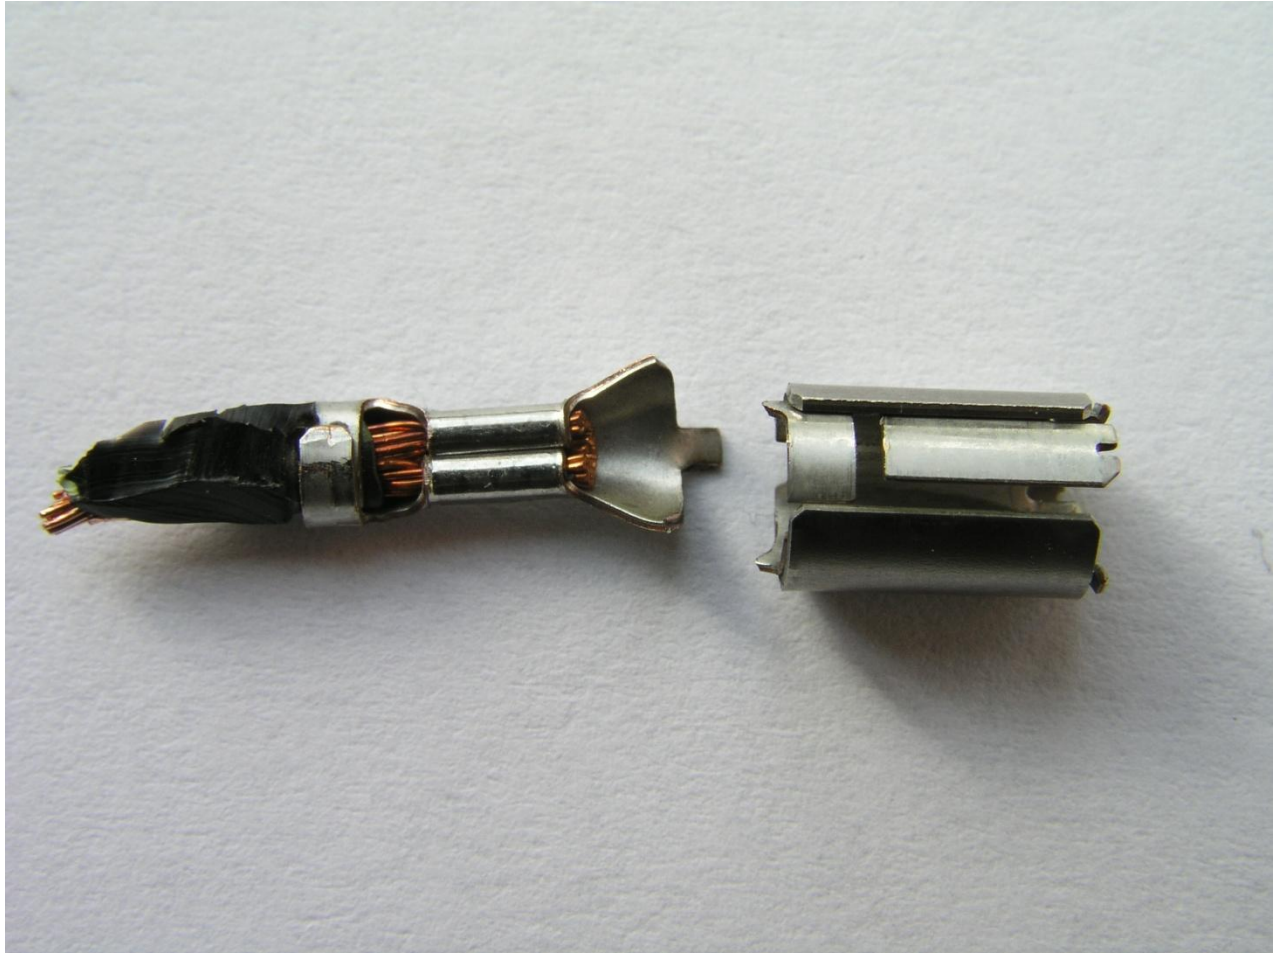
- eltörést követően mechanikusan összeverődött, képlékenyen alakváltozott felületrész,
- eltörést követően elektromos szikra, ív hatására megolvadt, majd megdermedt felületrész,
- a töretfelületen az olvadék fröcskölődéséből származó gömbszerű részecskék találhatók,
- a töretfelület előző kettő károsítástól kevéssé fedett részén durvának minősíthető, krisztallithatók mentén eltörött (interkrisztallin), rideg törési felület található.

Az eltört minta szemcsenagysága lényegesen nagyobb, mint a „jó” referencia. A töréses károsodás eredeti oka a metastabilis  $\delta$ -Ni<sub>2</sub>Si fázis létrehozására irányuló hőkezelési művelet paramétereinek be nem tartása, az ötvözet „túlhőkezelése”. A többi károsodás csak következmény, törés nélkül nem következne be.
